## SITUAÇÃO GERAL

## APROVADO COM APONTAMENTO

| MARCA: | JEEP |
| MODELO: | COMPASS LONG TF |

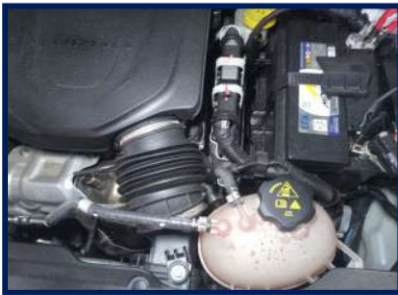
Câmbio

OBSTRUÍDA

NUMERAÇÃO OBSTRUÍDA (ITEM EXCLUÍDO DO PARECER)

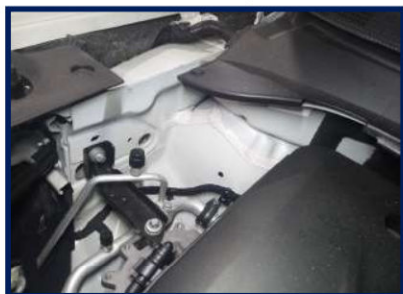
Torre amort diant/direita

| TORRE DO AMORTECEDOR DIANTEI. DIR.: | SEM AVARIAS APARENTES |

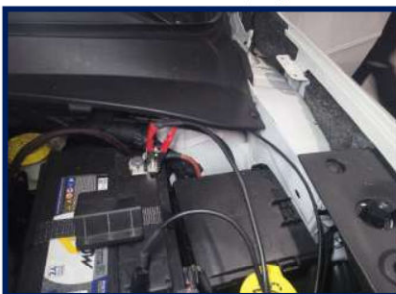
Torre amort diant/esquer

| TORRE DO AMORTECEDOR DIANTEI. ESQ.: | SEM AVARIAS APARENTES |

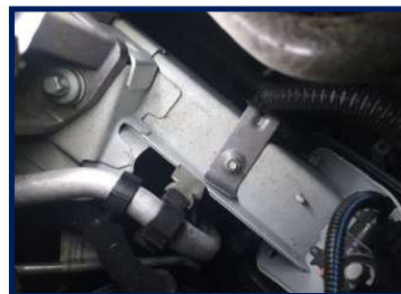
Longarina dianti/direita

| LONGARINA DIANTEI. DIR.: | SEM AVARIAS APARENTES |

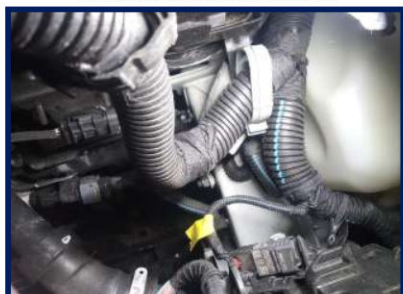
Longarina dianteira/esquerda

| LONGARINA DIANTEI. ESQ.: | SEM AVARIAS APARENTES |

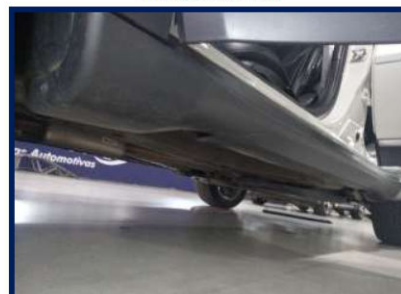
Caixa De Ar Esq

| CAIXA DE AR ESQUERDA.: | COM CARACTERÍSTICA DE SUBSTITUIÇÃO PARCIAL OU TOTAL |

FOLHA DA LATERAL TRASEIRA ESQUERDA E FOLHA DA CAIXA DE AR ESQUERDA PARCIALMENTE SUBSTITUIDA  
CAIXA DE RODA TRASEIRA ESQUERDA REPARADA E AVARIADA;

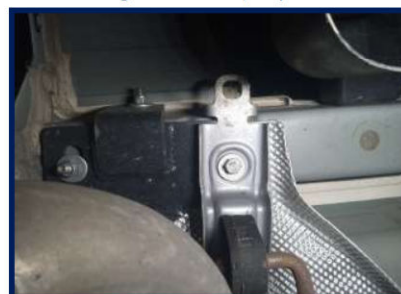
Longarina traseira/esquerda

| LONGARINA TRASEI. ESQ.: | SEM AVARIAS APARENTES |

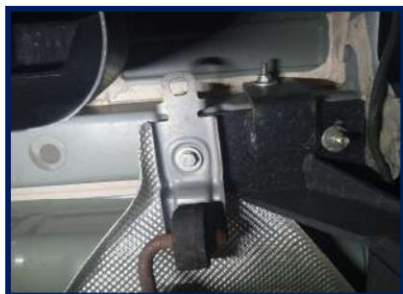
Longarina traseira/direita

| LONGARINA TRASEI. DIR.: | SEM AVARIAS APARENTES |

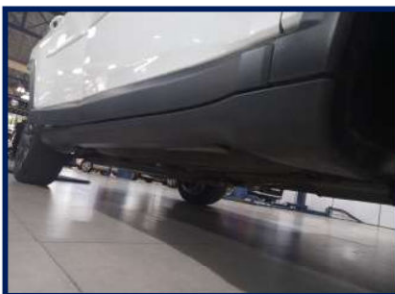
CAIXA DE AR DIR.

| CAIXA DE AR DIREITA.: | SEM AVARIAS APARENTES |
