## APRESENTAÇÃO

| DATA DE VISTORIA: | 22/06/2026 11:33 |
| PRESTADOR DE SERVIÇO: | APROVE VISTORIA VEICULAR LTDA - EPP |

| MODELO: | BMW/X5 XDRIVE50E MSP |

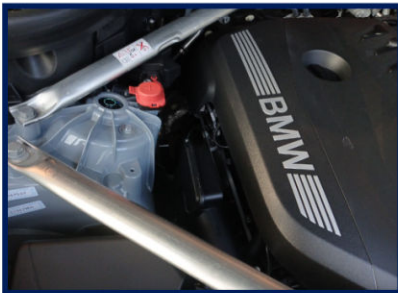
Câmbio

NUMERAÇÃO OBSTRUÍDA (ITEM EXCLUÍDO DO PARECER)

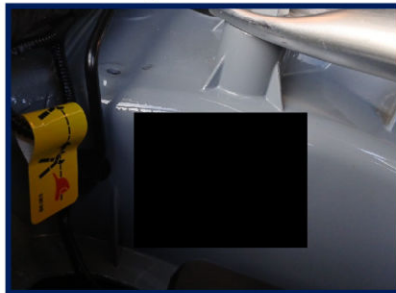
Etiqueta ETA Motor

| ETA MOTOR : | ETA DENTRO DOS PADRÕES / NUMERAÇÃO COINCIDE COM O CHASSI |

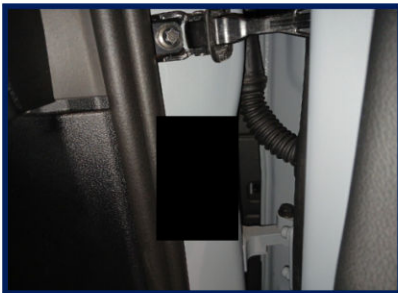
Foto eta coluna

| ETA BATENTE DA PORTA : | ETA DENTRO DOS PADRÕES / NUMERAÇÃO COINCIDE COM O CHASSI |

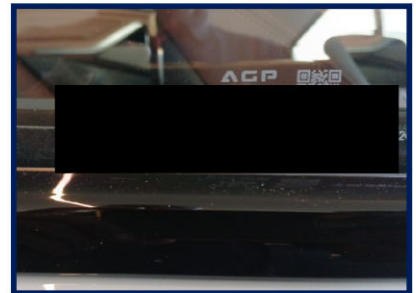
Gravação do vidro

| PARABRISA : | GRAVAÇÃO NÃO ORIGINAL / COINCIDE COM O CHASSI |

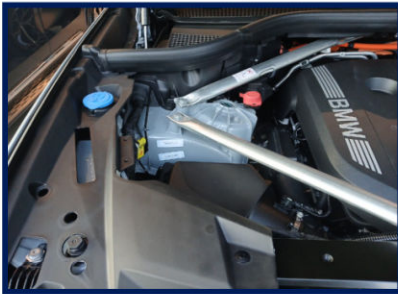
Torre amort diant/direita

| TORRE DO AMORTECEDOR DIANTEI. DIR. : | SEM AVARIAS APARENTES |

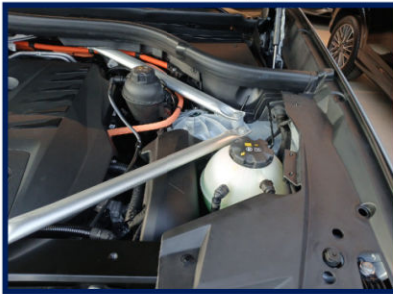
Torre amort diant/esquer

| TORRE DO AMORTECEDOR DIANTEI. ESQ. : | SEM AVARIAS APARENTES |

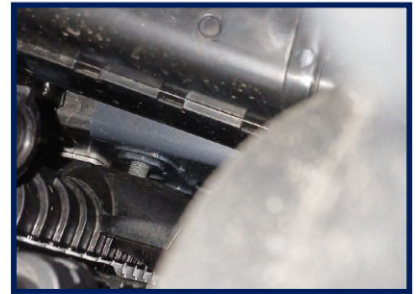
Longarina dianti/direita

| LONGARINA DIANTEI. DIR. : | SEM AVARIAS APARENTES |

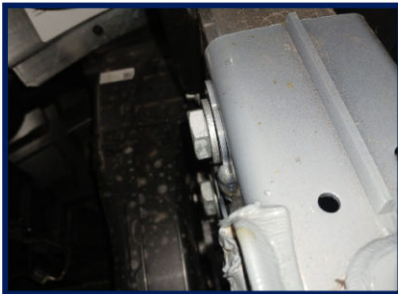
Longarina dianteira/esquerda

| LONGARINA DIANTEI. ESQ. : | SEM AVARIAS APARENTES |

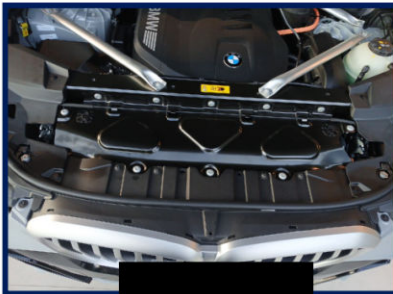
Painel Dianteiro

| PAINEL DIANT. INF./SUP. OU ALMA DO PARACHOQUE: | SEM AVARIAS APARENTES |

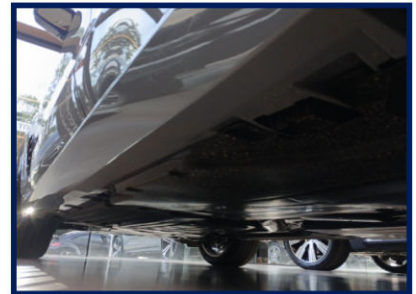
Caixa De Ar Esq

| CAIXA DE AR ESQUERDA . : | SEM AVARIAS APARENTES |

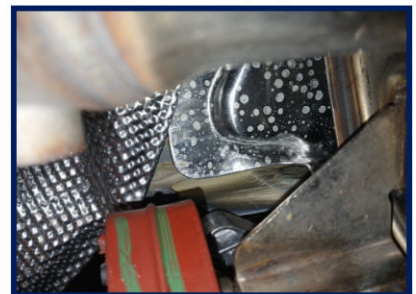
Longarina traseira/esquerda

| LONGARINA TRASEI. ESQ. : | SEM AVARIAS APARENTES |

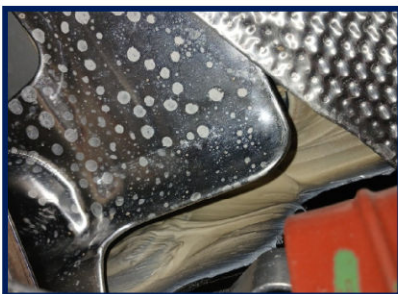
Longarina traseira/direita

| LONGARINA TRASEI. DIR. : | SEM AVARIAS APARENTES |

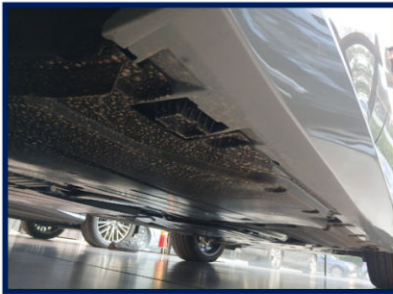
CAIXA DE AR DIR.

| CAIXA DE AR DIREITA . : | SEM AVARIAS APARENTES |
