APROVADO

NO. LAUDO: [REDACTED]  
DATA DE VISTORIA: 30/06/2026 16:37  
UNIDADE: BUTANTÃ  
PRESTADOR DE SERVIÇO: [REDACTED]  
CNPJ: [REDACTED]  
CLIENTE CONTRATANTE: [REDACTED]

MARCA: MERCEDES BENZ  
MODELO: M.BENZ GLB200 ADVANCE  
COR: AZUL  
ANO FABRICAÇÃO: 2021  
ANO MODELO: 2021  
PLACA: [REDACTED]  
RENAVAM: [REDACTED]  
KM: 50524  
COMBUSTÍVEL: GASOLINA

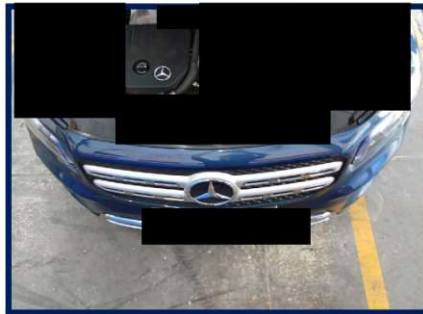
Painel Dianteiro

| PAINEL DIANT. INF./SUP. OU ALMA DO PARACHOQUE: | SEM AVARIAS APARENTES |

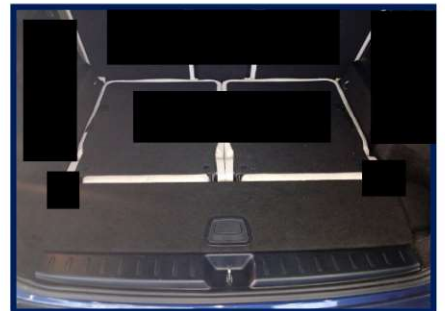
Assoalho Int. Portamalas

| ASSOALHO DO PORTAMALAS / CAÇAMBA . : | SEM AVARIAS APARENTES (ÁREA VISÍVEL) |
