CAUTELAR 100 :

Marca: BMW

Modelo: 320I ACTIVE FLEX

Ano Fab. / Modelo: 2021 / 2021

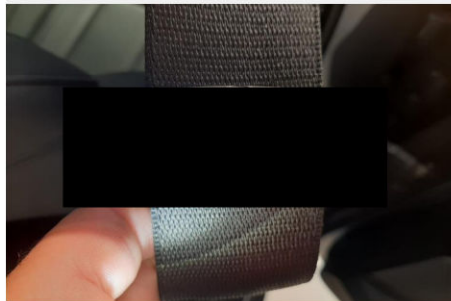
CINTO DE SEGURANÇA

✓ 501 - COMPATÍVEL COM O ANO DO VEÍCULO
