## SITUAÇÃO GERAL

APROVADO

## DADOS GERAIS

| MODELO: | VW TIGUAN 2.0 TSI |

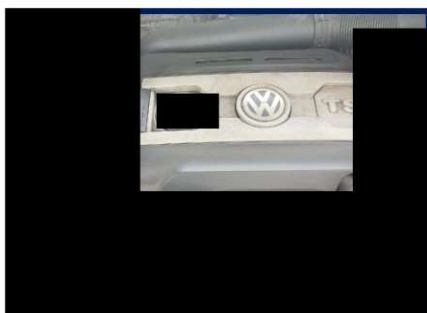
Câmbio

NUMERAÇÃO OBSTRUÍDA (ITEM EXCLUÍDO DO PARECER)

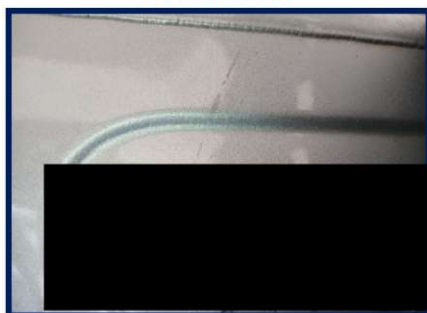
Foto eta coluna

| ETA BATENTE DA PORTA : | ETA DENTRO DOS PADRÕES / NUMERAÇÃO COINCIDE COM O CHASSI |

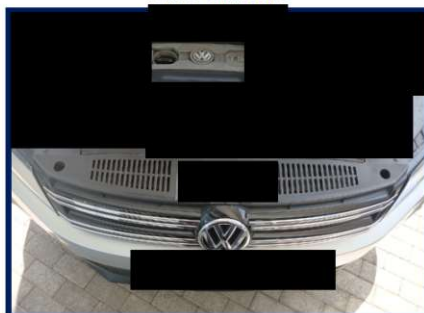
Painel Dianteiro

| PAINEL DIANT. INF./SUP. OU ALMA DO PARACHOQUE: | SEM AVARIAS APARENTES |

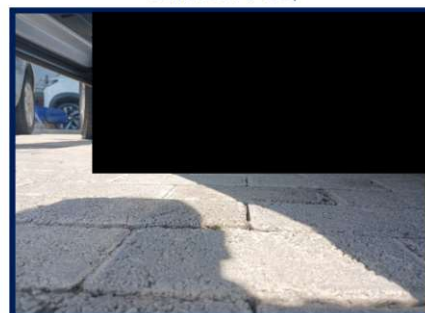
Caixa De Ar Esq

| CAIXA DE AR ESQUERDA . : | SEM AVARIAS APARENTES |

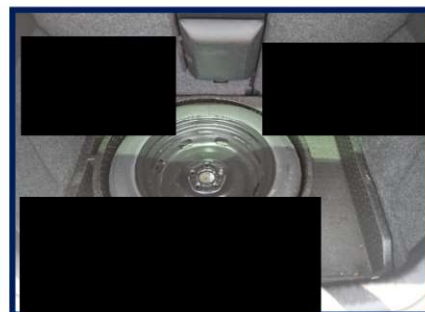
Assoalho Int. Portamalas

| ASSOALHO DO PORTAMALAS / CAÇAMBA . : | SEM AVARIAS APARENTES (ÁREA VISÍVEL) |

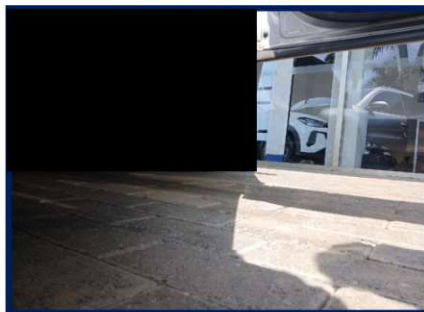
CAIXA DE AR DIR.

| CAIXA DE AR DIREITA . : | SEM AVARIAS APARENTES |
