**APROVADO**

## DADOS GERAIS DO VEÍCULO

| DATA DE VISTORIA: | 27/05/2025 09:53:17 |
| MODELO: | RENAULT/SANDERO SEDITION |

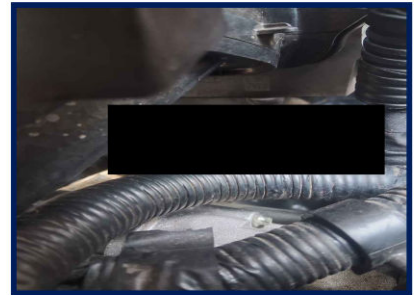
Motor

DENTRO DOS PADRÕES HABITUAIS DO FABRICANTE

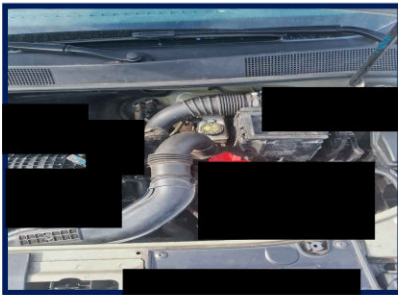
Câmbio

NUMERAÇÃO OBSTRUÍDA (ITEM EXCLUÍDO DO PARECER)  
NÃO POSSUI CADASTRO NA BIN

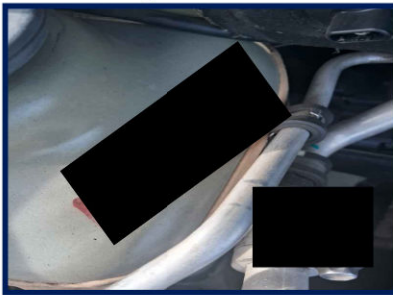
Etiqueta ETA Motor

ETA MOTOR : ETA DENTRO DOS PADRÕES / NUMERAÇÃO COINCIDE COM O CHASSI  
ETA BATENTE DA PORTA : ETA DENTRO DOS PADRÕES / NUMERAÇÃO COINCIDE COM O CHASSI  
ETA ASSOALHO : NÃO OBRIGATÓRIO  
PLAQUETA ANO FABRICAÇÃO : PLAQUETA OK (NACIONAIS E IMPORT. APÓS 1999)

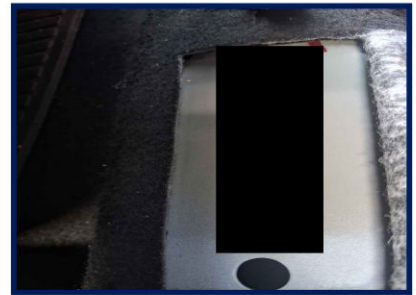
Chassi

NUMERAÇÃO IDENTIFICADORA : DENTRO DOS PADRÕES HABITUAIS DO FABRICANTE  
CHAPA SUPORTE : REGIÃO ÍNTEGRA

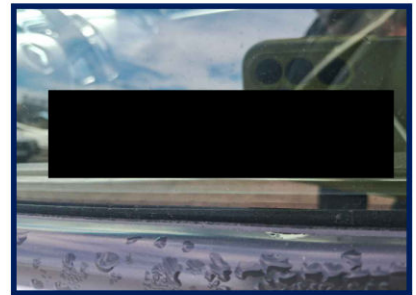
Gravação do vidro

PARABRISA : GRAVAÇÃO ORIGINAL / COINCIDE COM O CHASSI  
PORTA DIANTE. ESQ. : GRAVAÇÃO ORIGINAL / COINCIDE COM O CHASSI  
PORTA TRAS. ESQ / LAT TRAS. ESQ. : GRAVAÇÃO ORIGINAL / COINCIDE COM O CHASSI  
VIGIA TRASEIRO. : GRAVAÇÃO ORIGINAL / COINCIDE COM O CHASSI

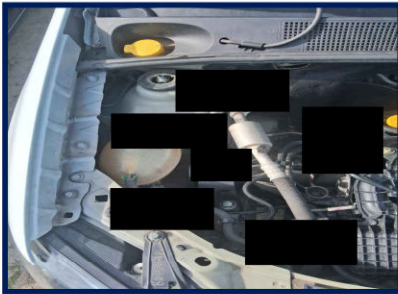
Torre amort diant/direita

| TORRE DO AMORTECEDOR DIANTEI. DIR. : | SEM AVARIAS APARENTES |

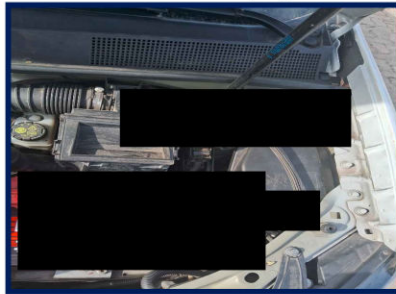
Torre amort diant/esquer

| TORRE DO AMORTECEDOR DIANTEI. ESQ. : | SEM AVARIAS APARENTES |

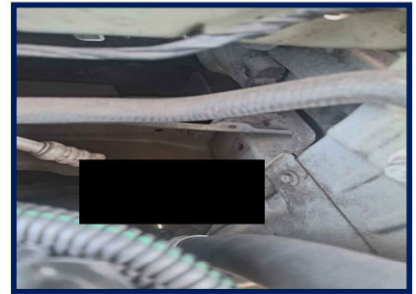
Longarina dianti/direita

| LONGARINA DIANTEI. DIR. : | SEM AVARIAS APARENTES |

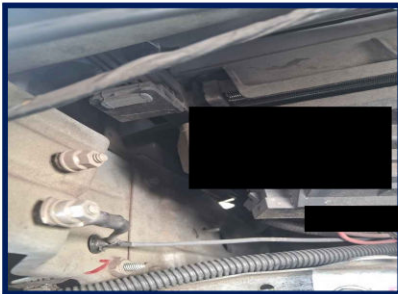
Longarina dianteira/esquerda

| LONGARINA DIANTEI. ESQ. : | SEM AVARIAS APARENTES |

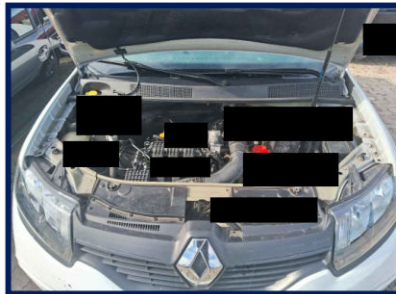
Painel Dianteiro

| PAINEL DIANT. INF./SUP. OU ALMA DO PARACHOQUE: | SEM AVARIAS APARENTES |

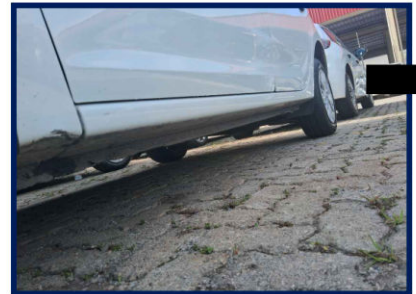
Caixa De Ar Esq

| CAIXA DE AR ESQUERDA . : | SEM AVARIAS APARENTES |

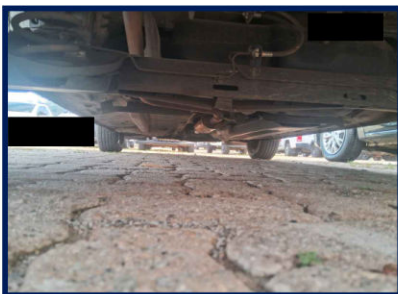
Assoalho Central

| ASSOALHO DO MONOBLOCO (HABITÁCULO, ÁREA VISÍVEL) . : | SEM AVARIAS APARENTES (ÁREA VISÍVEL) |

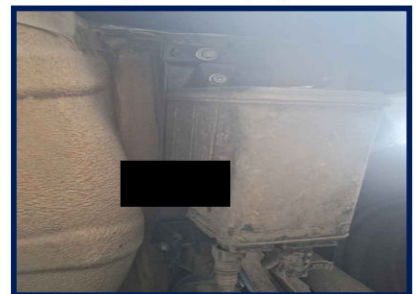
Longarina traseira/esquerda

| LONGARINA TRASEI. ESQ. : | SEM AVARIAS APARENTES |

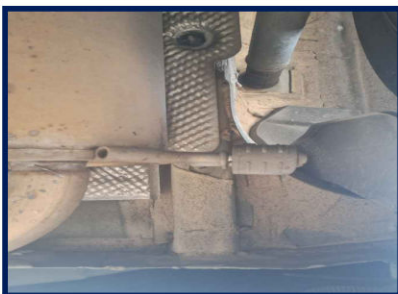
Longarina traseira/direita

| LONGARINA TRASEI. DIR. : | SEM AVARIAS APARENTES |

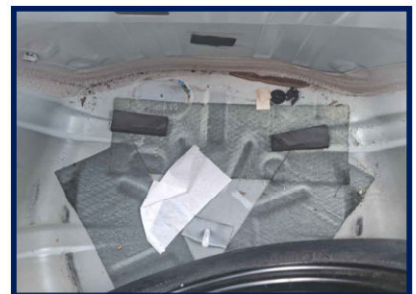
Assoalho Int. Portamalas

| ASSOALHO DO PORTAMALAS / CAÇAMBA . : | SEM AVARIAS APARENTES (ÁREA VISÍVEL) |

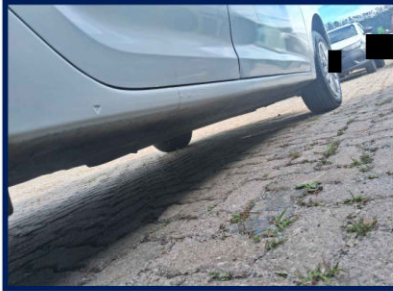
CAIXA DE AR DIR.

| CAIXA DE AR DIREITA . : | SEM AVARIAS APARENTES |
