IMIRIM - SP

#### DADOS DO VEÍCULO

N° VISTORIA:  
N° CHASSI:  
N° MOTOR:  
PLACA:  
MARCA: MITSUBISHI  
MODELO: I/MMC OUTLANDER 3.0 V6

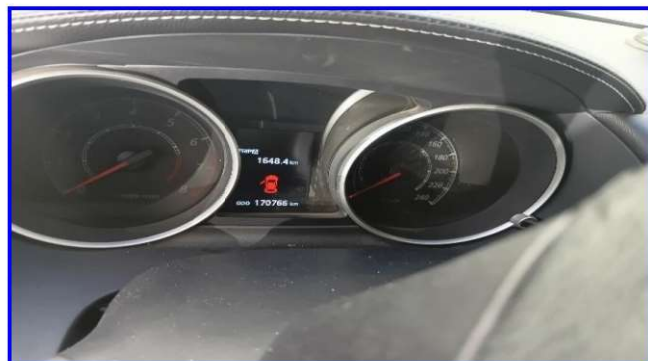
HODÔMETRO KM

Registrado/coletado

03-KILOMETRAGEM REGISTRADA SOMENTE POR FOTO -A-

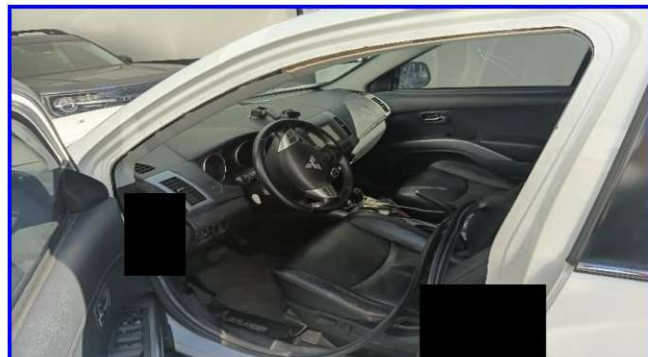
\* LEVE AMASSADO NO PE DA COLUNA DIANTEIRA ESQUERDA
