MODELO DO VEÍCULO: CAYENNE CP PHE

**VISTORIA**  
**CERTICAR**

APROVADO

| DATA DE VISTORIA: | 17/06/2026 11:37 |

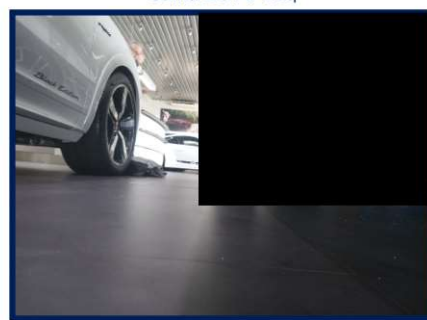
Caixa De Ar Esq

SEM AVARIAS APARENTES

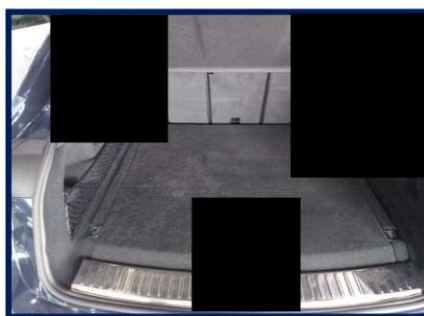
Assoalho Int. Portamalas

SEM AVARIAS APARENTES (ÁREA VISÍVEL)

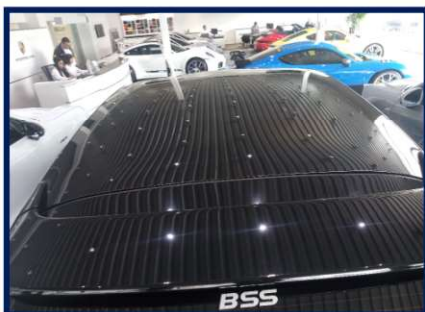
FOLHA DO TETO

SEM AVARIAS APARENTES (ÁREA VISÍVEL)
