## SITUAÇÃO GERAL

**APROVADO**

## DADOS GERAIS DO VEÍCULO

| MODELO: | LR EVOQUE P250FF SE RD |

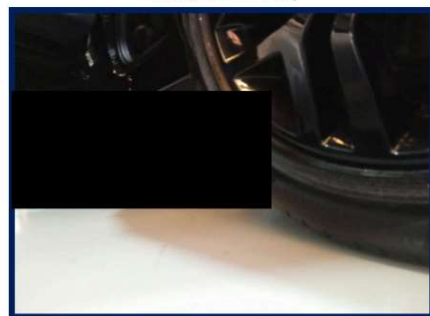
Caixa De Ar Esq

| CAIXA DE AR ESQUERDA . : | SEM AVARIAS APARENTES |

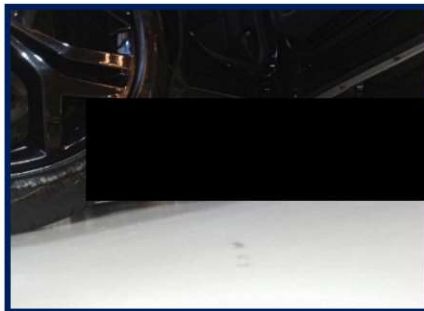
CAIXA DE AR DIR.

| CAIXA DE AR DIREITA . : | SEM AVARIAS APARENTES |
