## SITUAÇÃO GERAL

APROVADO

| UNIDADE: | VILA CARRÃO |

| MODELO: | MINI JCW HATCH 3P |

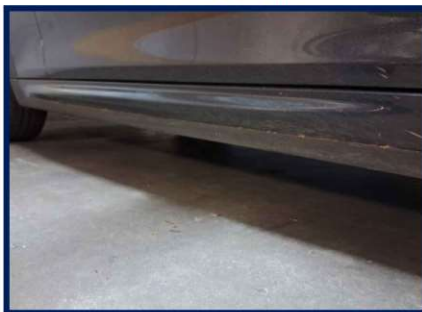
CAIXA DE AR DIR.

| CAIXA DE AR DIREITA. : | SEM AVARIAS APARENTES |
