## SITUAÇÃO GERAL

APROVADO

NO. LAUDO: [REDACTED]  
DATA DE VISTORIA: 08/07/2026 17:05  
UNIDADE: VILA CARRÃO  
PRESTADOR DE SERVIÇO: [REDACTED]  
CNPJ: [REDACTED]  
CLIENTE CONTRATANTE: [REDACTED]

MARCA: AUDI  
MODELO: Q5 SB P-HIBRIDO  
COR: CINZA  
ANO FABRICAÇÃO: 2022  
ANO MODELO: 2023  
PLACA: [REDACTED]  
RENAVAM: [REDACTED]  
KM: 30259  
COMBUSTÍVEL: GASOLINA/ELETRICO

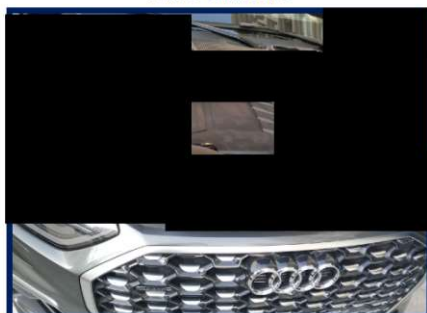
Painel Dianteiro

| PAINEL DIANT. INF./SUP. OU ALMA DO PARACHOQUE: | SEM AVARIAS APARENTES |

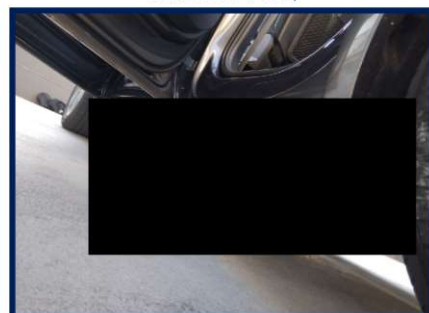
Caixa De Ar Esq

| CAIXA DE AR ESQUERDA . : | SEM AVARIAS APARENTES |

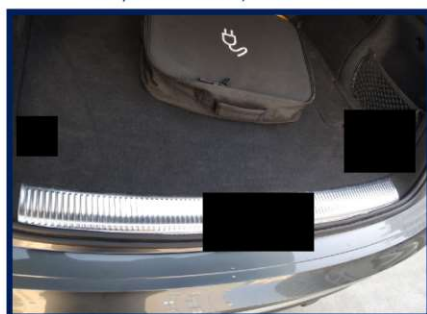
Junção Assoalho/Painel Tras

| PAINEL TRASEIRO . : | SEM AVARIAS APARENTES |

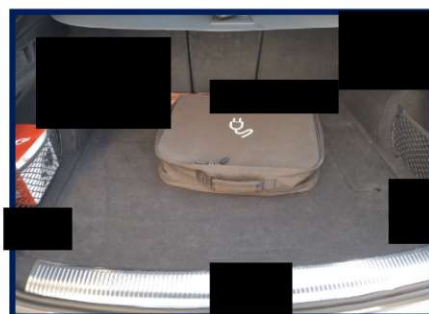
Assoalho Int. Portamalas

| ASSOALHO DO PORTAMALAS / CAÇAMBA . : | SEM AVARIAS APARENTES (ÁREA VISÍVEL) |
