## SITUAÇÃO GERAL

APROVADO

## DADOS GERAIS

| MODELO: | AUDI RSQ8 4.0TFSI |

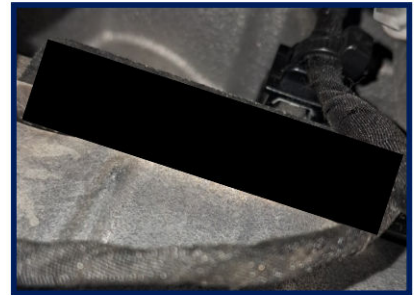
Motor

DENTRO DOS PADRÕES HABITUAIS DO FABRICANTE

É A MESMA QUE CONSTA NA BIN OU CRLV

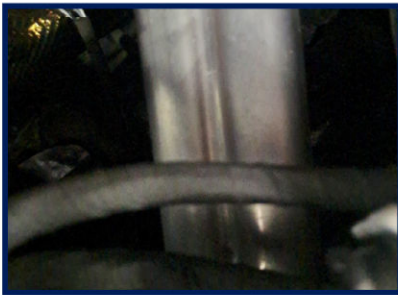
Câmbio

NUMERAÇÃO OBSTRUÍDA (ITEM EXCLUÍDO DO PARECER)

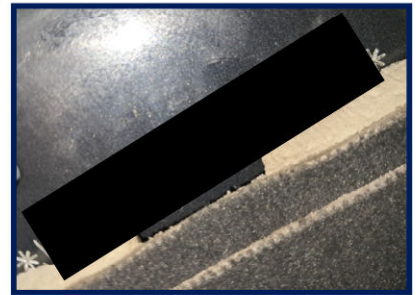
Chassi

DENTRO DOS PADRÕES HABITUAIS DO FABRICANTE

REGIÃO ÍNTEGRA

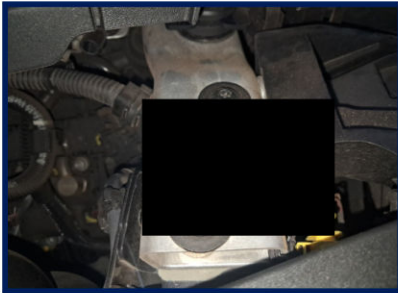
Foto eta coluna

ETA DENTRO DOS PADRÕES / NUMERAÇÃO COINCIDE COM O CHASSI

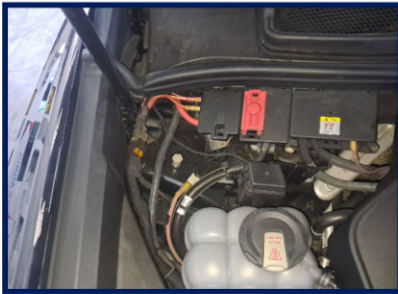
Torre amort diant/direita

| TORRE DO AMORTECEDOR DIANTEI. DIR. : | SEM AVARIAS APARENTES |

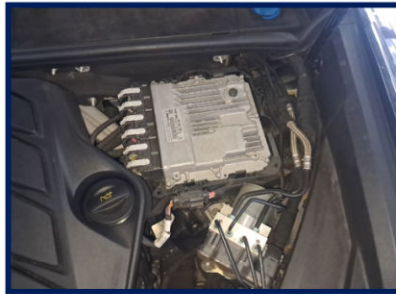
Torre amort diant/esquer

| TORRE DO AMORTECEDOR DIANTEI. ESQ. : | SEM AVARIAS APARENTES |

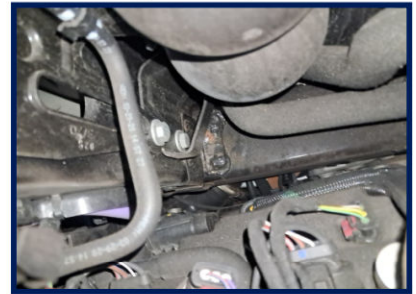
Longarina dianti/direita

| LONGARINA DIANTEI. DIR : | SEM AVARIAS APARENTES |

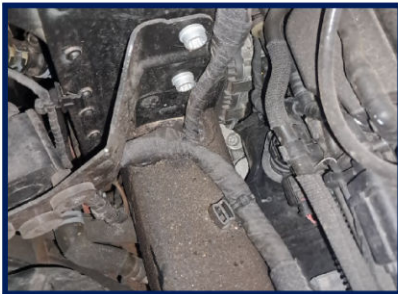
Longarina dianteira/esquerda

| LONGARINA DIANTEI. ESQ. : | SEM AVARIAS APARENTES |

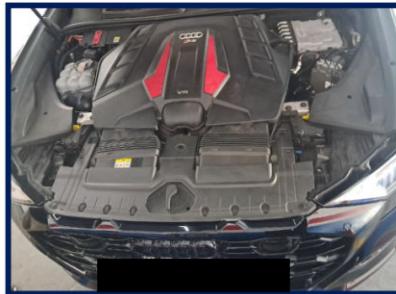
Painel Dianteiro

| PAINEL DIANT. INF./SUP. OU ALMA DO PARACHOQUE: | SEM AVARIAS APARENTES |

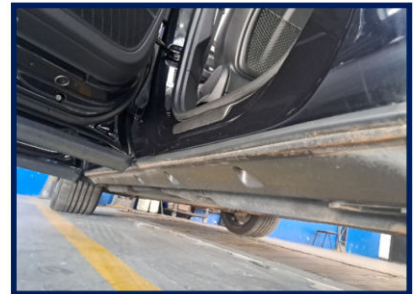
Caixa De Ar Esq

| CAIXA DE AR ESQUERDA . : | SEM AVARIAS APARENTES |

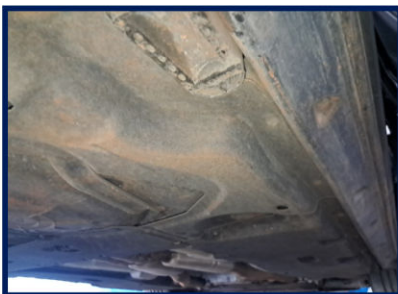
Assoalho Central

| ASSOALHO DO MONOBLOCO (HABITÁCULO, ÁREA VISÍVEL) . : | SEM AVARIAS APARENTES (ÁREA VISÍVEL) |

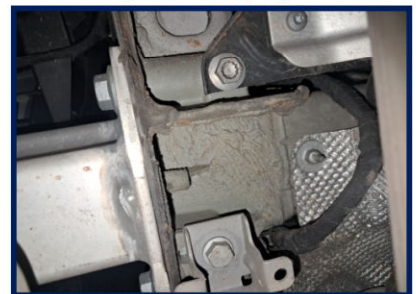
Longarina traseira/esquerda

| LONGARINA TRASEI. ESQ. : | SEM AVARIAS APARENTES |

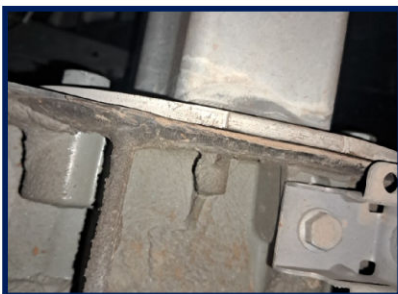
Longarina traseira/direita

| LONGARINA TRASEI. DIR. : | SEM AVARIAS APARENTES |

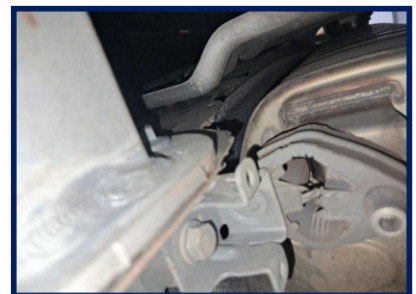
Assoalho Int. Portamalas

| ASSOALHO DO PORTAMALAS / CAÇAMBA . : | SEM AVARIAS APARENTES (ÁREA VISÍVEL) |

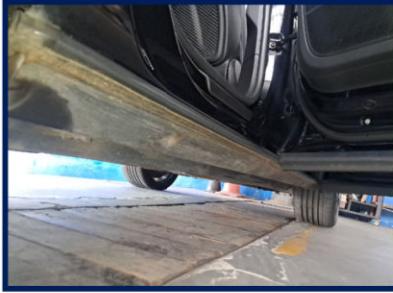
CAIXA DE AR DIR.

| CAIXA DE AR DIREITA . : | SEM AVARIAS APARENTES |
