## APRESENTAÇÃO

| DATA DE VISTORIA: | 10/07/2026 16:46 |
| PRESTADOR DE SERVIÇO: | APROVE VISTORIA VEICULAR LTDA - EPP |

| MODELO: | VOLVO XC60 T8 POLESTAR |

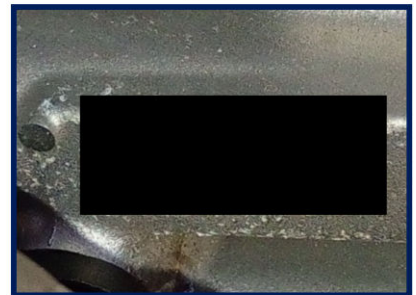
Motor

DENTRO DOS PADRÕES HABITUAIS DO FABRICANTE

É A MESMA QUE CONSTA NA BIN OU CRLV

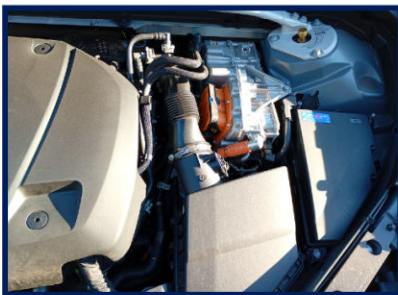
Câmbio

NUMERAÇÃO OBSTRUÍDA (ITEM EXCLUÍDO DO PARECER)

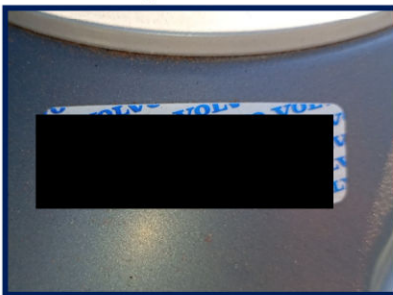
Etiqueta ETA Motor

| ETA MOTOR : | ETA DENTRO DOS PADRÕES / NUMERAÇÃO COINCIDE COM O CHASSI |

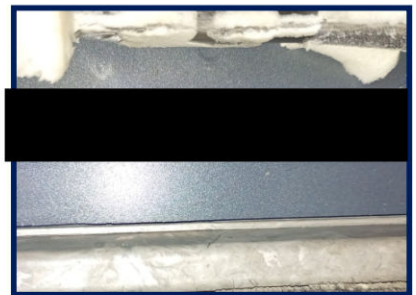
Chassi

DENTRO DOS PADRÕES HABITUAIS DO FABRICANTE

REGIÃO ÍNTEGRA

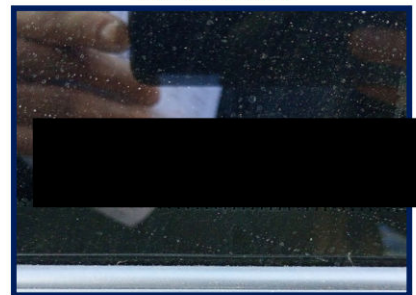
Gravação do vidro

| PARABRISA : | GRAVAÇÃO NÃO ORIGINAL / COINCIDE COM O CHASSI |

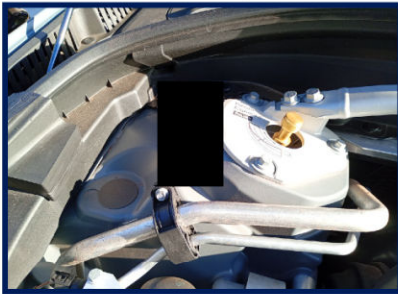
Torre amort diant/direita

| TORRE DO AMORTECEDOR DIANTEI. DIR. : | SEM AVARIAS APARENTES |

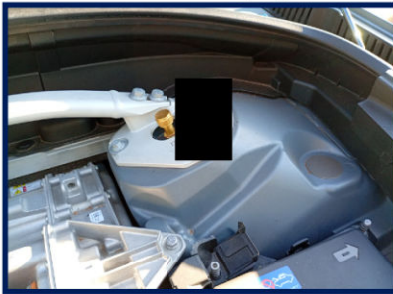
Torre amort diant/esquer

| TORRE DO AMORTECEDOR DIANTEI. ESQ. : | SEM AVARIAS APARENTES |

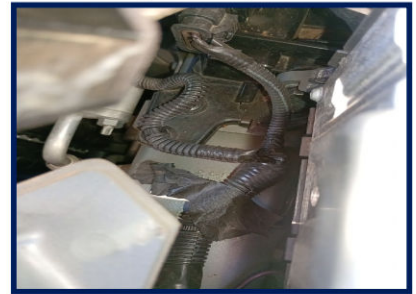
Longarina dianti/direita

| LONGARINA DIANTEI. DIR. : | SEM AVARIAS APARENTES |

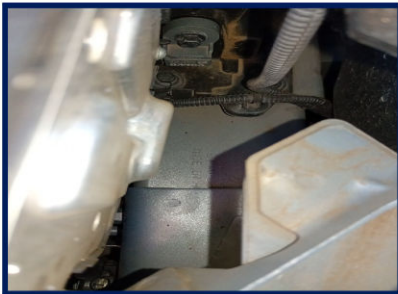
Longarina dianteira/esquerda

| LONGARINA DIANTEI. ESQ. : | SEM AVARIAS APARENTES |

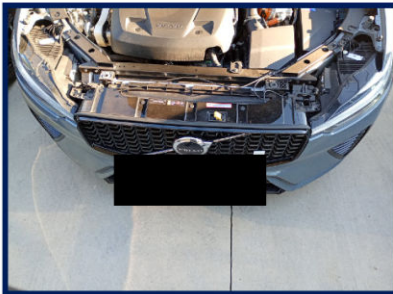
Painel Dianteiro

| PAINEL DIANT. INF./SUP. OU ALMA DO PARACHOQUE: | SEM AVARIAS APARENTES |

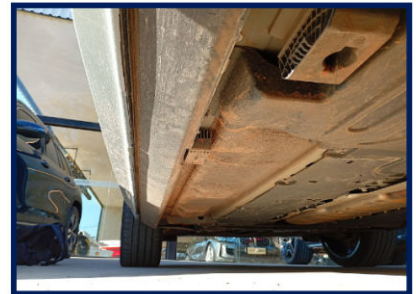
Caixa De Ar Esq

| CAIXA DE AR ESQUERDA . : | SEM AVARIAS APARENTES |

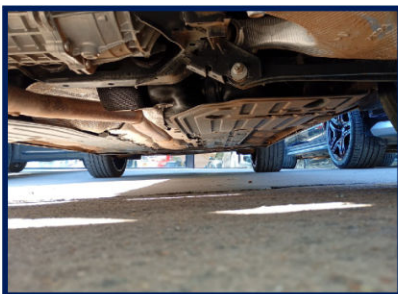
Assoalho Central

| ASSOALHO DO MONOBLOCO (HABITÁCULO, ÁREA VISÍVEL) . : | SEM AVARIAS APARENTES (ÁREA VISÍVEL) |

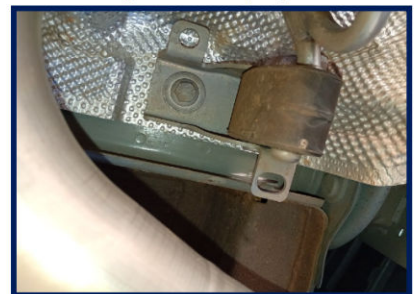
Longarina traseira/esquerda

| LONGARINA TRASEI. ESQ. : | SEM AVARIAS APARENTES |

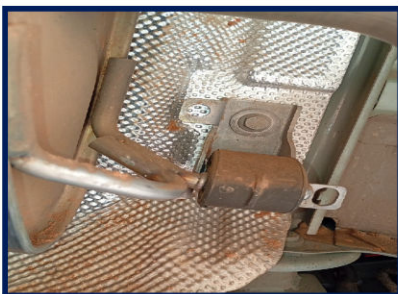
Longarina traseira/direita

| LONGARINA TRASEI. DIR. : | SEM AVARIAS APARENTES |

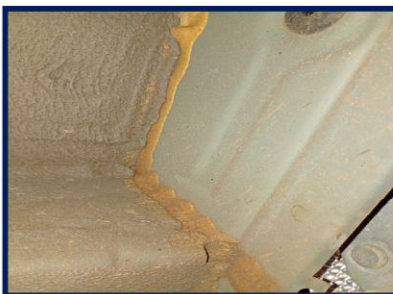
Junção Assoalho/Painel Tras

| PAINEL TRASEIRO . : | SEM AVARIAS APARENTES |

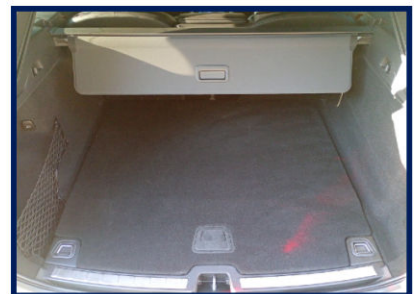
Assoalho Int. Portamalas

| ASSOALHO DO PORTAMALAS / CAÇAMBA . : | SEM AVARIAS APARENTES (ÁREA VISÍVEL) |

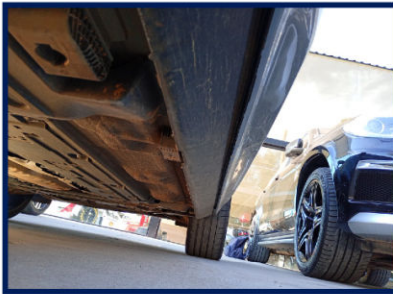
CAIXA DE AR DIR.

| CAIXA DE AR DIREITA . : | SEM AVARIAS APARENTES |
