## VISTORIA CAUTELAR

### DADOS DO VEÍCULO

| | | | | GASOLINA | PORSCHE | I/PORSCHE<br>MACAN S |

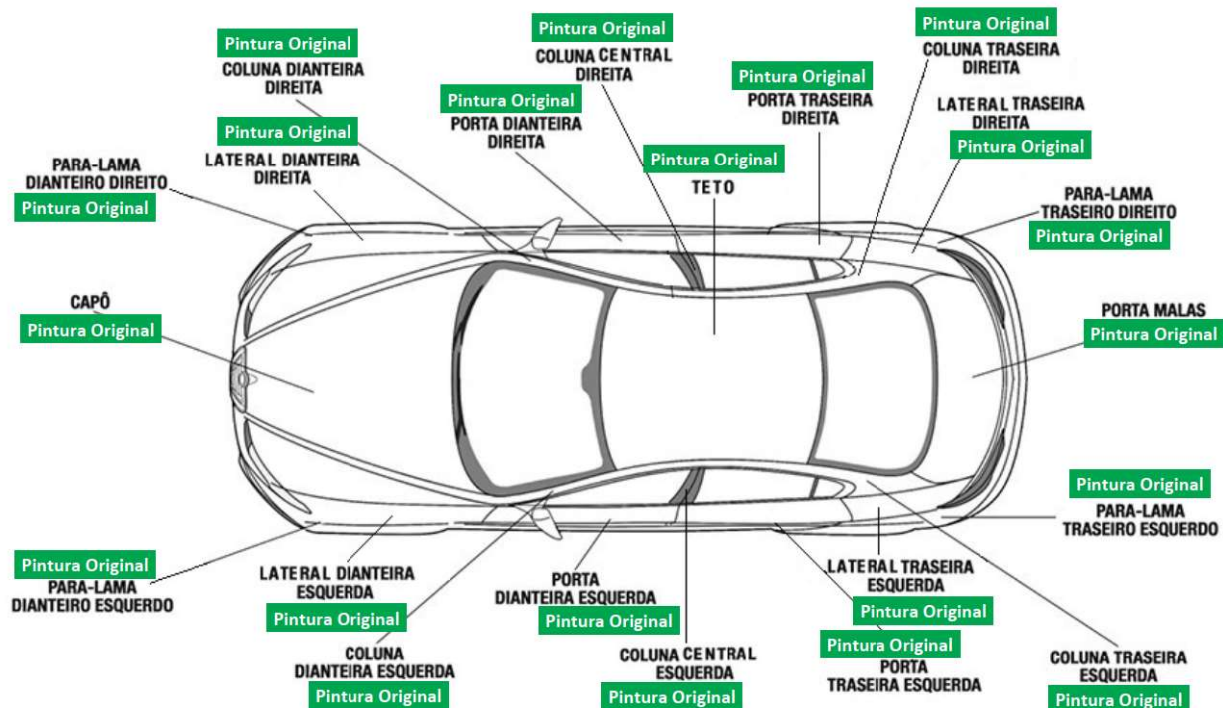
ORIGINALIDADE DA PINTURA

PPF FRONTAL.

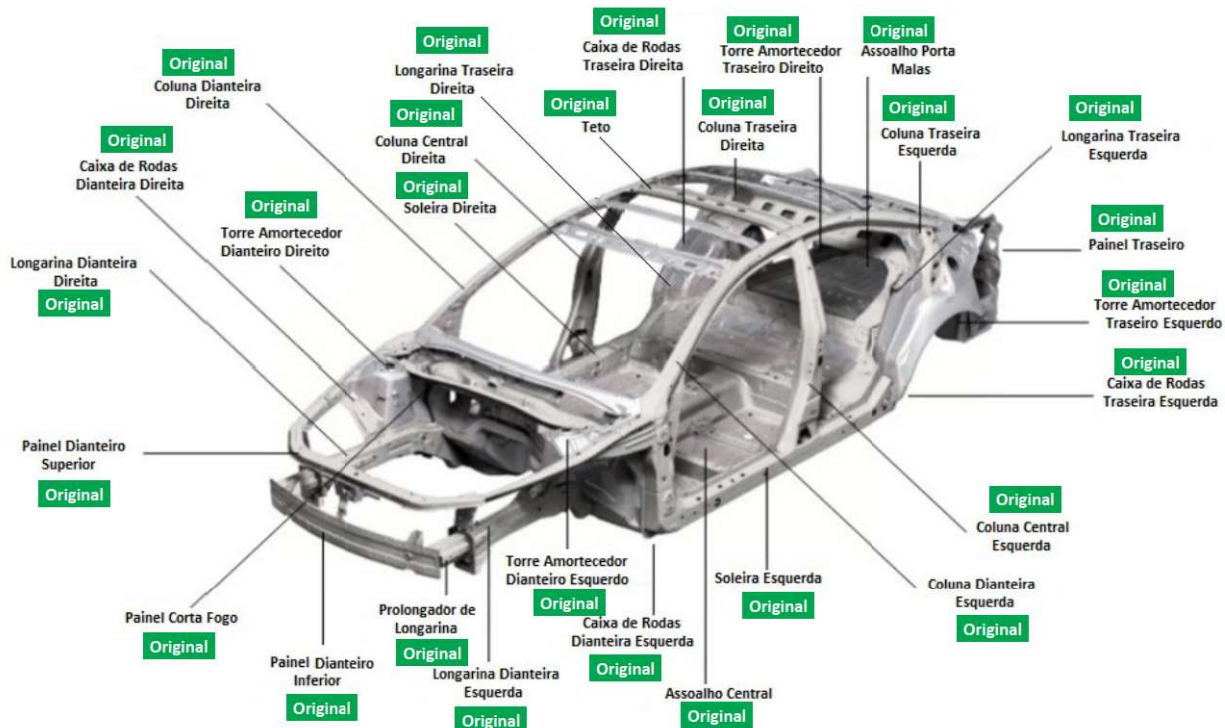
ORIGINALIDADE ESTRUTURAL

| Itens Verificados | Status | Descrição |
|---|---|---|
| REPAROS ESTRUTURAIS: | ✓ OK | |
