**DADOS GERAIS:**

FABRICANTE/MARCA: MINI

MODELO/VERSÃO: I/MINI HATCH JCW 3P

## FOTOGRAFIAS DA VISTORIA

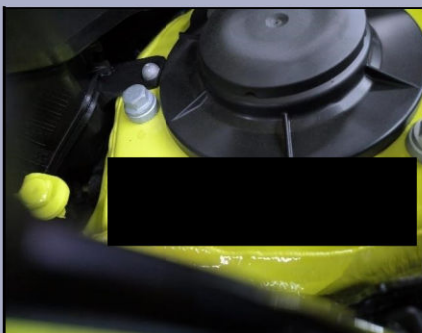
CHASSI

310-Numeração é a mesma que consta cadastrada na bin

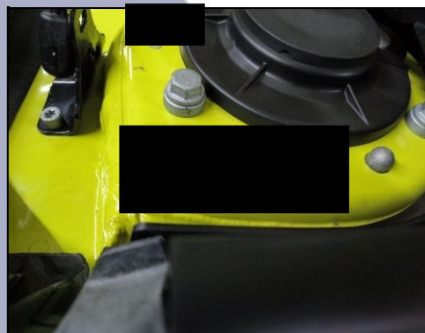
ETIQUETA DO MOTOR

217-Numeração registrada na bin, coincide c/ a numeração que consta no motor.

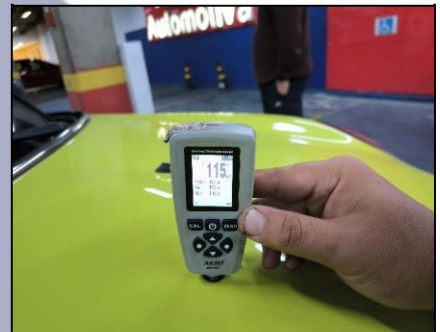
CAPÔ PINTURA ORIGINAL

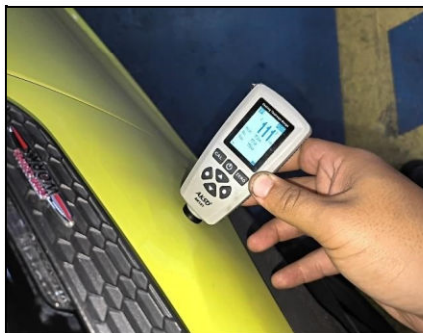
PARALAMA DIANTEIRO ESQUERDO  
PINTURA ORIGINAL

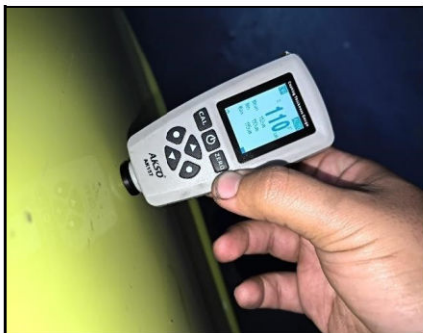
PORTA DIANTEIRO ESQUERDO PINTURA  
ORIGINAL

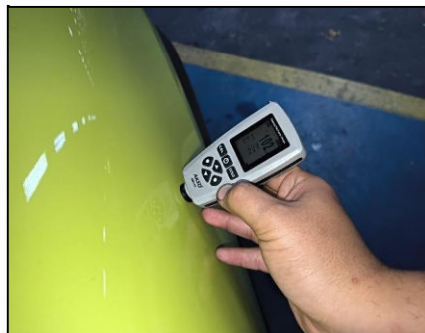
FOLHA TRASEIRA ESQUERDA PINTURA  
ORIGINAL

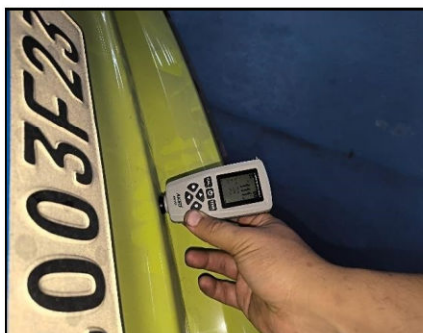
PORTA MALA PINTURA ORIGINAL

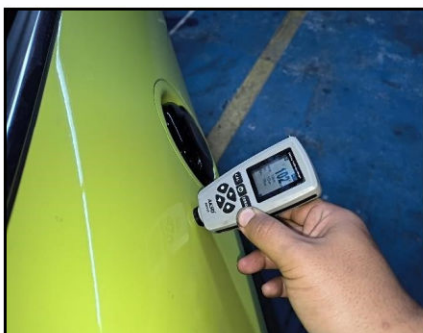
FOLHA TRASEIRA DIREITA PINTURA  
ORIGINAL

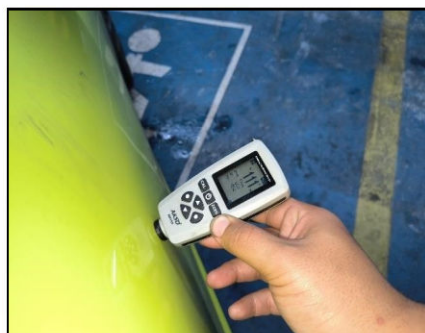
PORTA DIANTEIRA DIREITA PINTURA  
ORIGINAL

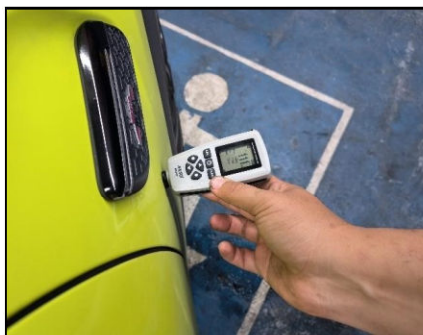
PARALAMA DIANTEIRO ESQUERDO  
PINTURA ORIGINAL

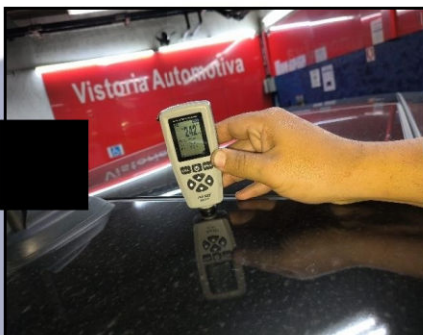
TETO PINTURA ORIGINAL
