**APROVADO**

## APRESENTAÇÃO

| MARCA: | BMW |
| MODELO: | 320I |

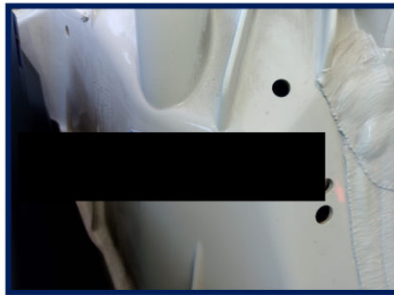
Etiqueta ETA Motor

ETA DENTRO DOS PADRÕES / NUMERAÇÃO COINCIDE COM O CHASSI

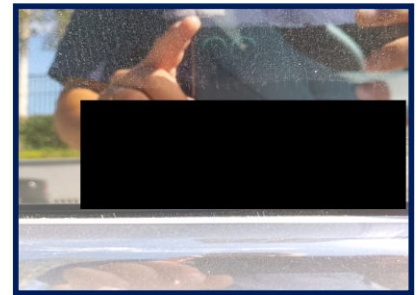
Gravação do vidro

GRAVAÇÃO ORIGINAL / COINCIDE COM O CHASSI

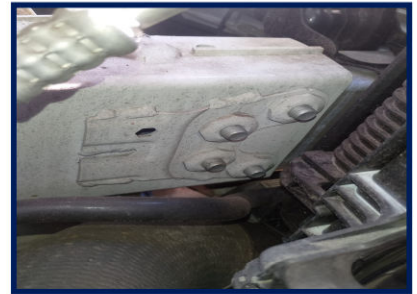
Longarina dianti/direita

| LONGARINA DIANTEI. DIR. : | SEM AVARIAS APARENTES |

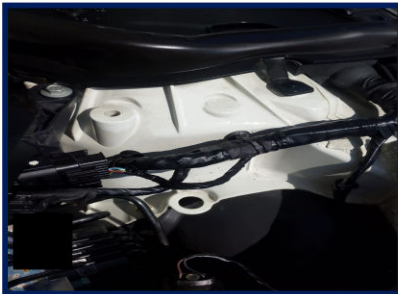
Longarina dianteira/esquerda

| LONGARINA DIANTEI. ESQ. : | SEM AVARIAS APARENTES |

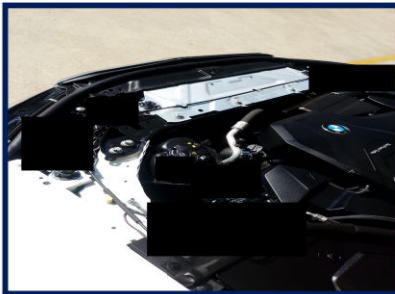
Painel Dianteiro

| PAINEL DIANT. INF./SUP. OU ALMA DO PARACHOQUE: | SEM AVARIAS APARENTES |

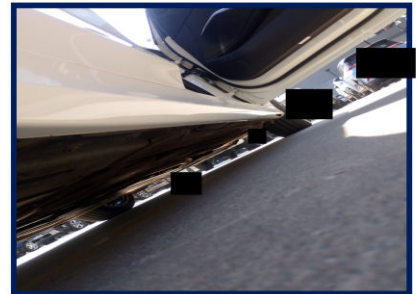
Caixa De Ar Esq

| CAIXA DE AR ESQUERDA . : | SEM AVARIAS APARENTES |

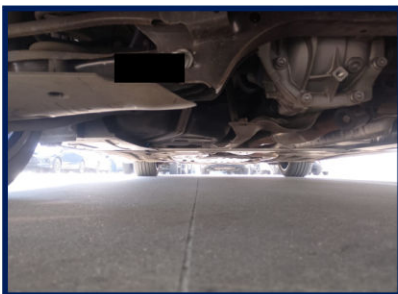
Assoalho Central

| ASSOALHO DO MONOBLOCO (HABITÁCULO, ÁREA VISÍVEL) . : | SEM AVARIAS APARENTES (ÁREA VISÍVEL) |

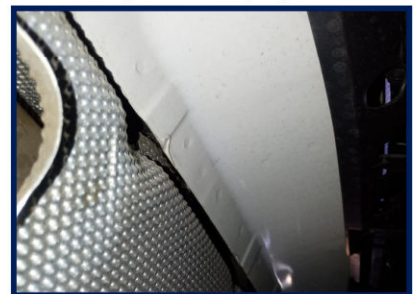
Longarina traseira/esquerda

| LONGARINA TRASEI. ESQ. : | SEM AVARIAS APARENTES |

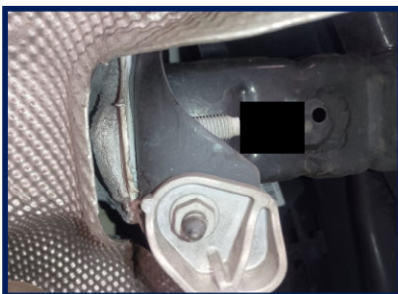
Longarina traseira/direita

| LONGARINA TRASEI. DIR. : | SEM AVARIAS APARENTES |

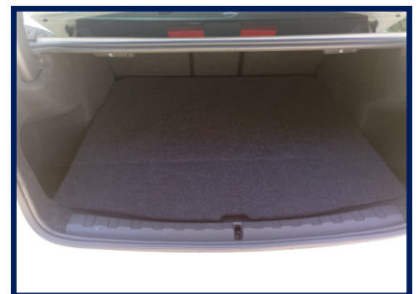
Assoalho Int. Portamalas

| ASSOALHO DO PORTAMALAS / CAÇAMBA . : | SEM AVARIAS APARENTES (ÁREA VISÍVEL) |

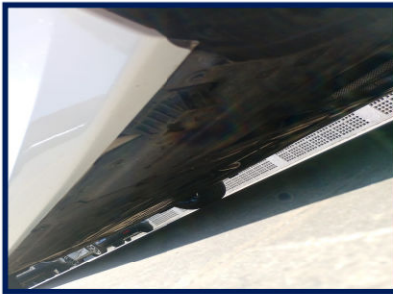
CAIXA DE AR DIR.

| CAIXA DE AR DIREITA . : | SEM AVARIAS APARENTES |
