## APRESENTAÇÃO

## DADOS GERAIS

MARCA: LAND ROVER  
MODELO: EVOQUE P250FF HSE D  
COR: PRATA  
ANO FABRICAÇÃO: 2023  
ANO MODELO: 2024  
PLACA: [REDACTED]  
RENAVAM: [REDACTED]  
KM: 18417  
COMBUSTÍVEL: FLEX

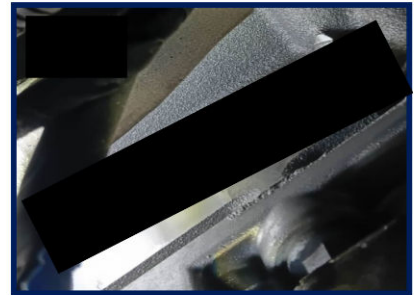
Motor

DENTRO DOS PADRÕES HABITUAIS DO FABRICANTE

É A MESMA QUE CONSTA NA BIN OU CRLV

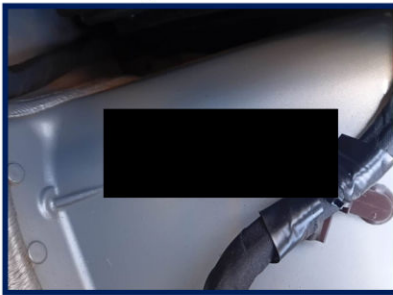
Etiqueta ETA Motor

ETA DENTRO DOS PADRÕES / NUMERAÇÃO COINCIDE COM O CHASSI

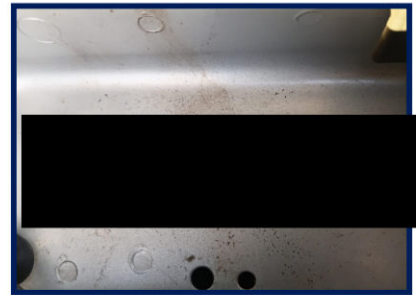
Chassi

DENTRO DOS PADRÕES HABITUAIS DO FABRICANTE

REGIÃO ÍNTEGRA

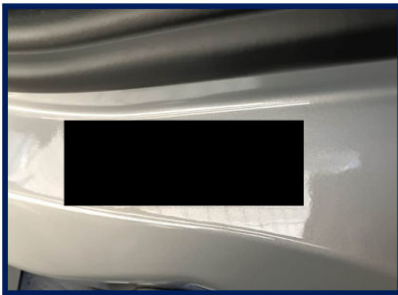
Foto eta coluna

ETA DENTRO DOS PADRÕES / NUMERAÇÃO COINCIDE COM O CHASSI

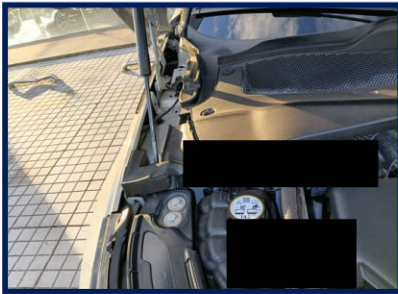
Torre amort diant/direita

| TORRE DO AMORTECEDOR DIANTEI. DIR. : | SEM AVARIAS APARENTES |

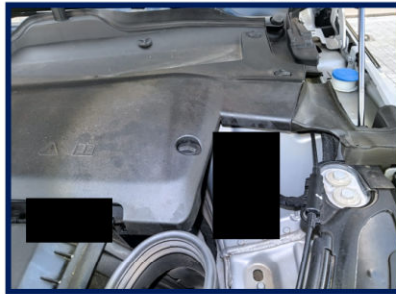
Torre amort diant/esquer

| TORRE DO AMORTECEDOR DIANTEI. ESQ. : | SEM AVARIAS APARENTES |

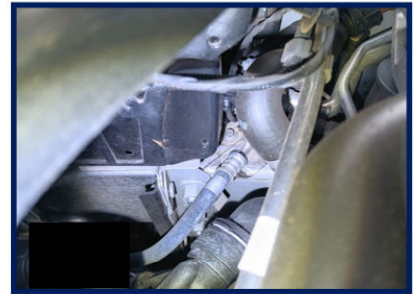
Longarina dianti/direita

| LONGARINA DIANTEI. DIR. : | SEM AVARIAS APARENTES |

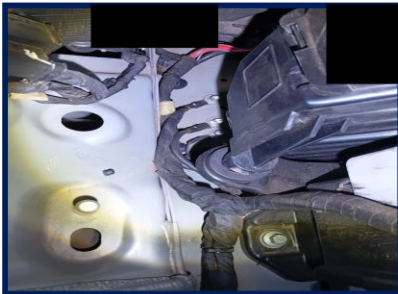
Longarina dianteira/esquerda

| LONGARINA DIANTEI. ESQ. : | SEM AVARIAS APARENTES |

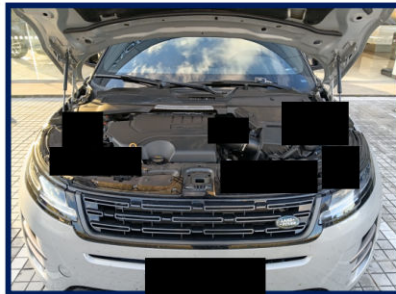
Painel Dianteiro

| PAINEL DIANT. INF./SUP. OU ALMA DO PARACHOQUE: | SEM AVARIAS APARENTES |

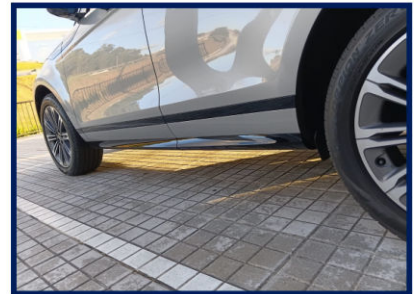
Caixa De Ar Esq

| CAIXA DE AR ESQUERDA . : | SEM AVARIAS APARENTES |

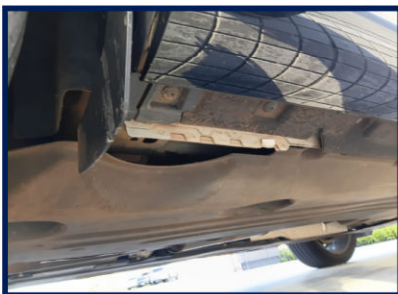
Assoalho Central

| ASSOALHO DO MONOBLOCO (HABITÁCULO, ÁREA VISÍVEL) . : | SEM AVARIAS APARENTES (ÁREA VISÍVEL) |

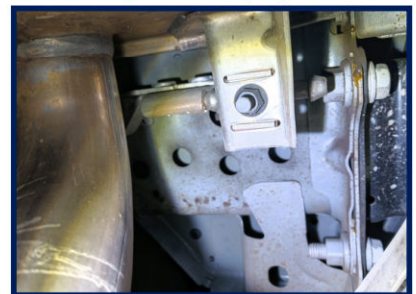
Longarina traseira/esquerda

| LONGARINA TRASEI. ESQ. : | SEM AVARIAS APARENTES |

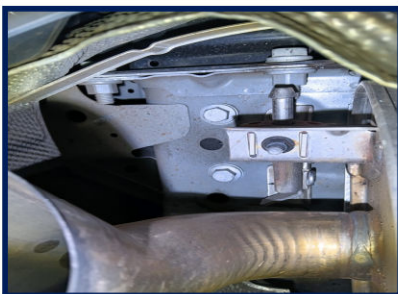
Longarina traseira/direita

| LONGARINA TRASEI. DIR. : | SEM AVARIAS APARENTES |

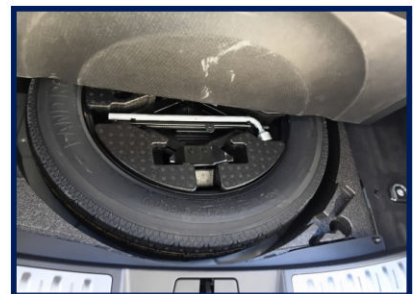
Assoalho Int. Portamalas

| ASSOALHO DO PORTAMALAS / CAÇAMBA . : | SEM AVARIAS APARENTES (ÁREA VISÍVEL) |

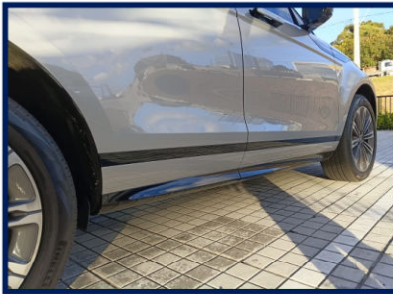
CAIXA DE AR DIR.

| CAIXA DE AR DIREITA . : | SEM AVARIAS APARENTES |
