## SITUAÇÃO GERAL

**APROVADO**

NO. LAUDO: [REDACTED]  
DATA DE VISTORIA: 05/06/2026 11:36  
UNIDADE: [REDACTED]  
PRESTADOR DE SERVIÇO: [REDACTED]  
CNPJ: [REDACTED]  
CLIENTE CONTRATANTE: [REDACTED]

MARCA: LAND ROVER  
MODELO: LR DEF110D SE XD 7L  
COR: VERDE  
ANO FABRICAÇÃO: 2023  
ANO MODELO: 2023  
PLACA: [REDACTED]  
RENAVAM: [REDACTED]  
KM: 39308  
COMBUSTÍVEL: FLEX

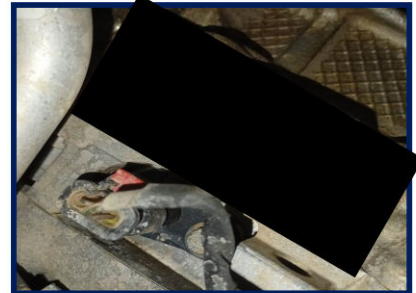
Motor

DENTRO DOS PADRÕES HABITUAIS DO FABRICANTE

É A MESMA QUE CONSTA NA BIN OU CRLV

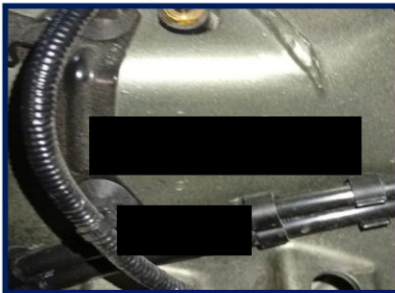
Etiqueta ETA Motor

ETA DENTRO DOS PADRÕES / NUMERAÇÃO COINCIDE COM O CHASSI

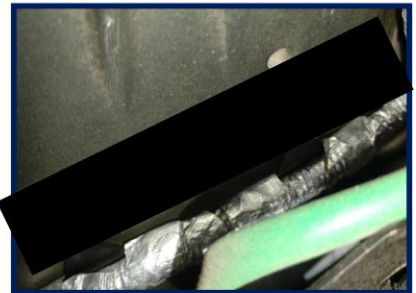
Chassi

DENTRO DOS PADRÕES HABITUAIS DO FABRICANTE

REGIÃO ÍNTEGRA

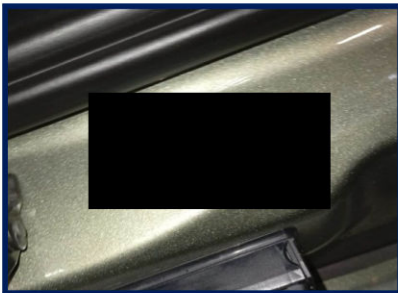
Foto eta coluna

ETA DENTRO DOS PADRÕES / NUMERAÇÃO COINCIDE COM O CHASSI

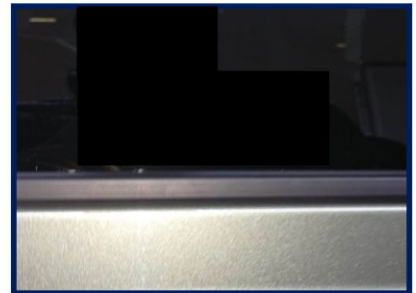
Gravação do vidro

GRAVAÇÃO ORIGINAL / COINCIDE COM O CHASSI

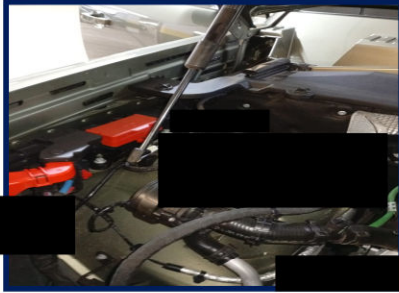
Torre amort diant/direita

| TORRE DO AMORTECEDOR DIANTEI. DIR. : | SEM AVARIAS APARENTES |

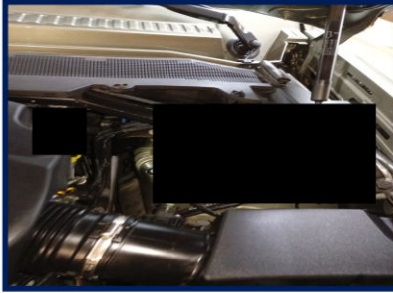
Torre amort diant/esquer

| TORRE DO AMORTECEDOR DIANTEI. ESQ. : | SEM AVARIAS APARENTES |

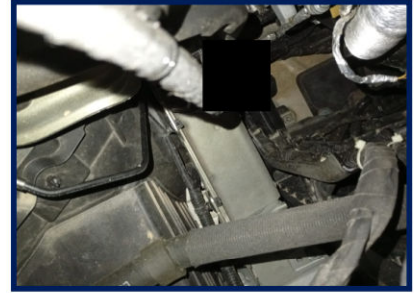
Longarina dianti/direita

| LONGARINA DIANTEI. DIR. : | SEM AVARIAS APARENTES |

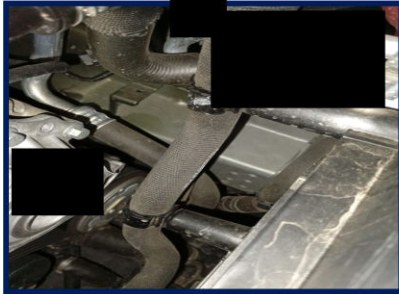
Longarina dianteira/esquerda

| LONGARINA DIANTEI. ESQ. : | SEM AVARIAS APARENTES |

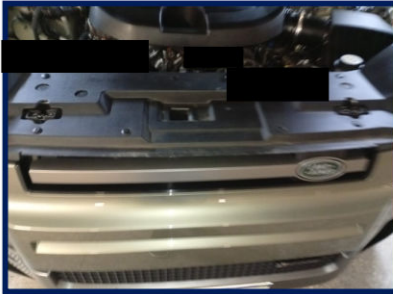
Painel Dianteiro

| PAINEL DIANT. INF./SUP. OU ALMA DO PARACHOQUE: | SEM AVARIAS APARENTES |

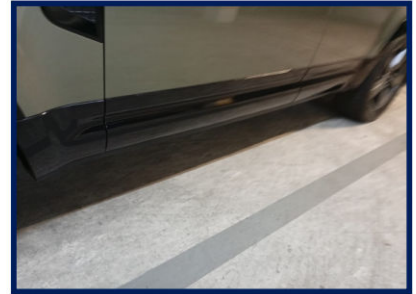
Caixa De Ar Esq

| CAIXA DE AR ESQUERDA . : | SEM AVARIAS APARENTES |

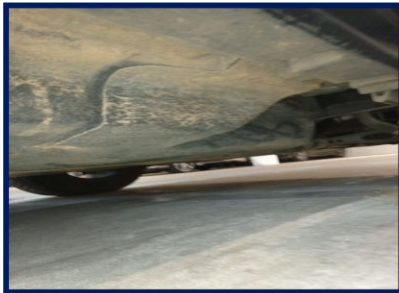
Assoalho Central

| ASSOALHO DO MONOBLOCO (HABITÁCULO, ÁREA VISÍVEL) . : | SEM AVARIAS APARENTES (ÁREA VISÍVEL) |

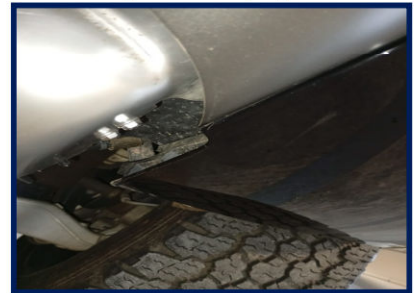
Longarina traseira/esquerda

| LONGARINA TRASEI. ESQ. : | SEM AVARIAS APARENTES |

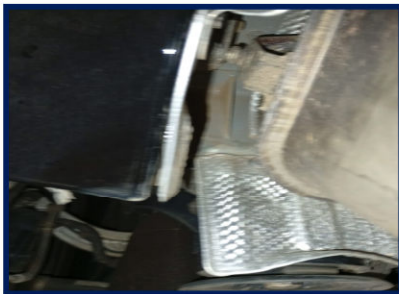
Longarina traseira/direita

| LONGARINA TRASEI. DIR. : | SEM AVARIAS APARENTES |

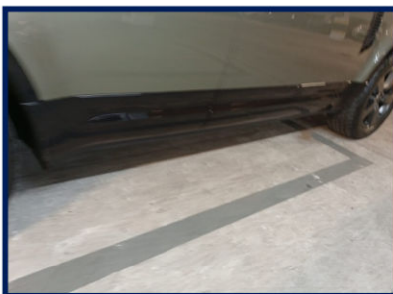
CAIXA DE AR DIR.

| CAIXA DE AR DIREITA . : | SEM AVARIAS APARENTES |
