**VISTORIA CAUTELAR**

| Renavam | Placa | Nº Chassi | Tipo Veículo | Combustível | Fabricante | Modelo |
|---|---|---|---|---|---|---|
| | | | | ALCOOL/GASOLINA | TOYOTA | TOYOTA/COROLLA GLI FLEX |
| 2013 | 2014 | | PRATA | | | 181978 |

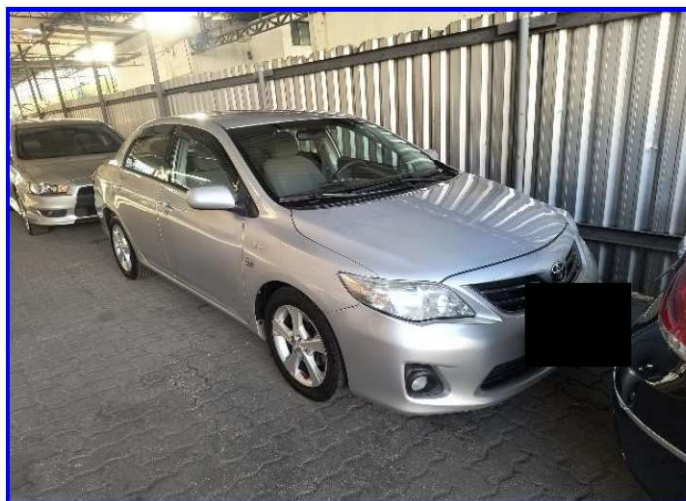
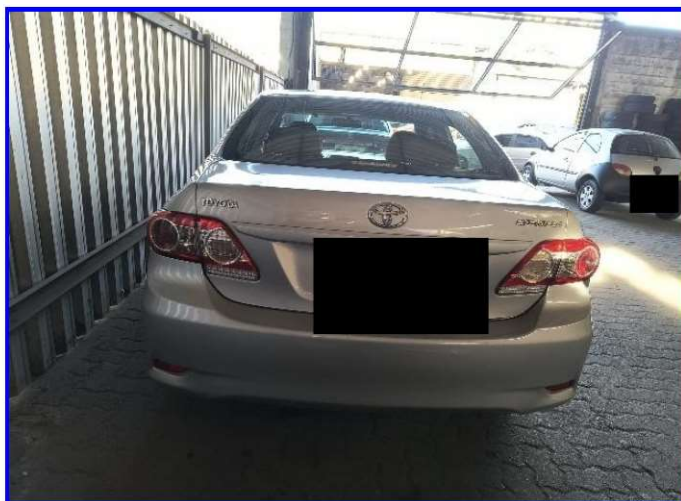
- Painel traseiro reparado/ amassado
- Pontas das longarinas traseiras amassados
