APRESENTAÇÃO

| DATA DE VISTORIA: | 03/03/2026 12:57 |
| UNIDADE: | SC - ITAJAI |

| MODELO: | CHEV/TRACKER T A |

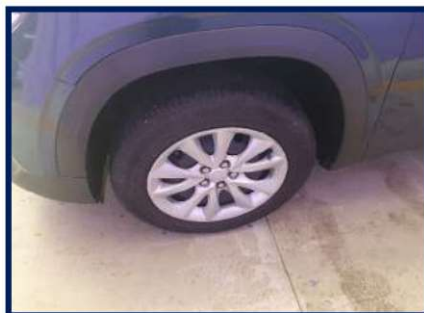
PNEU/RODA DIANT. ESQ

| PNEU DIANTEIRO ESQUERDO : | EM BOAS CONDIÇÕES (TWI IGUAL OU MAIOR QUE 1,6 MM) |

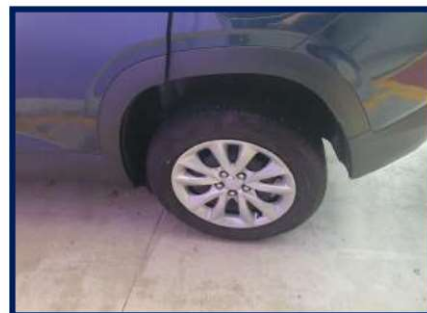
PNEU/RODA TRAS. ESQ

| PNEU TRASEIRO ESQUERDO : | EM BOAS CONDIÇÕES (TWI IGUAL OU MAIOR QUE 1,6 MM) |

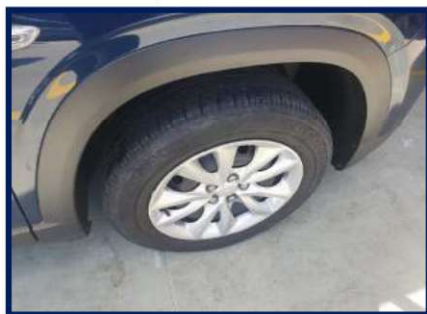
PNEU/RODA DIANT. DIR

| PNEU DIANTEIRO DIREITO : | EM BOAS CONDIÇÕES (TWI IGUAL OU MAIOR QUE 1,6 MM) |

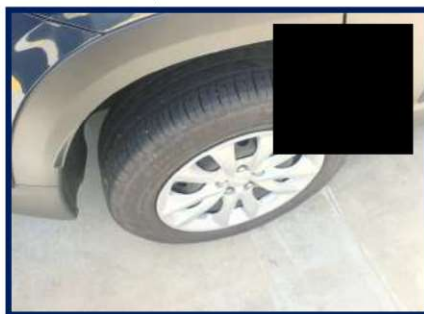
Pneus/Rodas Traseiro Dir.

| PNEU TRASEIRO DIREITO : | EM BOAS CONDIÇÕES (TWI IGUAL OU MAIOR QUE 1,6 MM) |

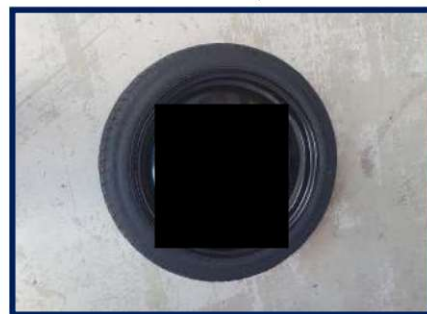
Pneu Estepe

| PNEU ESTEPE : | EM BOAS CONDIÇÕES (TWI IGUAL OU MAIOR QUE 1,6 MM) |

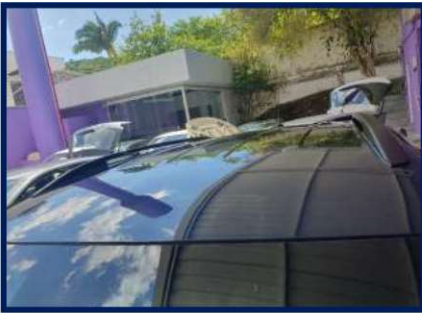
FOLHA EXT. DO TETO

| FOLHA DO TETO . : | SEM AVARIAS APARENTES (ÁREA VISÍVEL) |
