MODELO DO VEÍCULO: CAYMAN

**VISTORIA  
CERTICAR**

| DATA DE VISTORIA: | 11/07/2026 10:24 |

| MARCA: | PORSCHE |

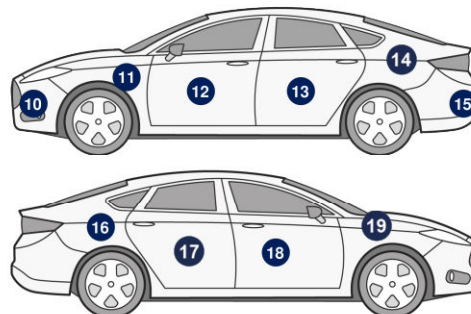
**PINTURA**

VEÍCULO APRESENTA PPF FULL INSTALADO POR TODA CARROCERIA, IMPOSSIBILITANDO CERTIFICAÇÃO DE PINTURA.

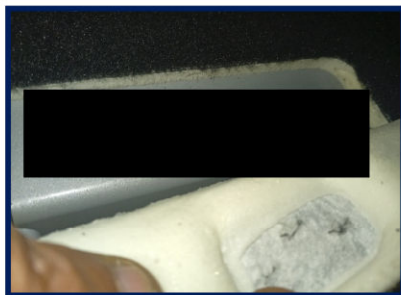
Chassi

NUMERAÇÃO IDENTIFICADORA : DENTRO DOS PADRÕES HABITUAIS DO FABRICANTE  
 CHAPA SUPORTE : REGIÃO ÍNTEGRA

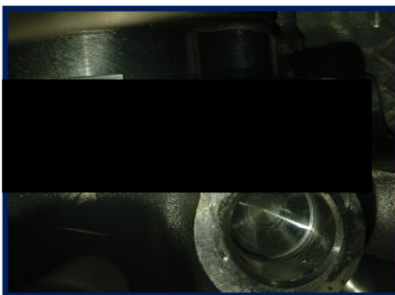
Motor

DENTRO DOS PADRÕES HABITUAIS DO FABRICANTE

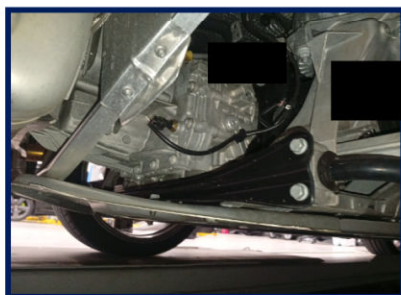
Câmbio

NUMERAÇÃO OBSTRUÍDA (ITEM EXCLUÍDO DO PARECER)

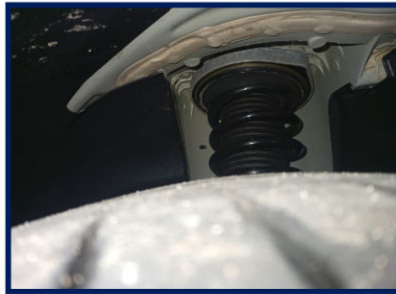
Torre amort diant/direita

SEM AVARIAS APARENTES

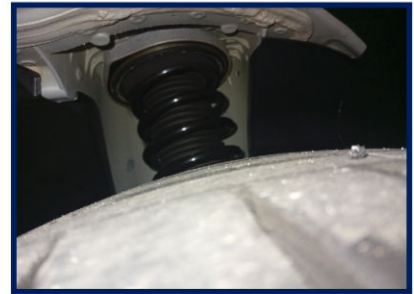
Torre amort diant/esquer

SEM AVARIAS APARENTES

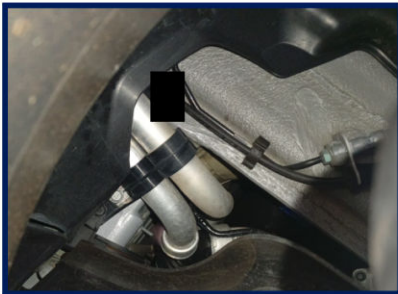
Longarina dianti/direita

SEM AVARIAS APARENTES

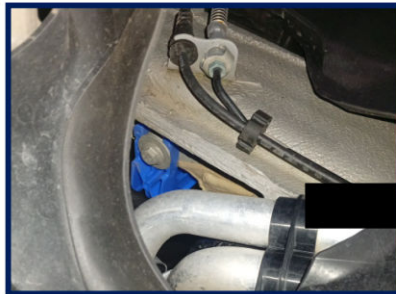
Longarina dianteira/esquerda

SEM AVARIAS APARENTES

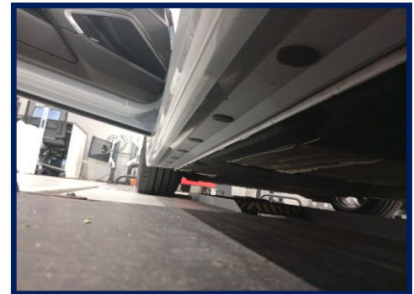
Caixa De Ar Esq

SEM AVARIAS APARENTES

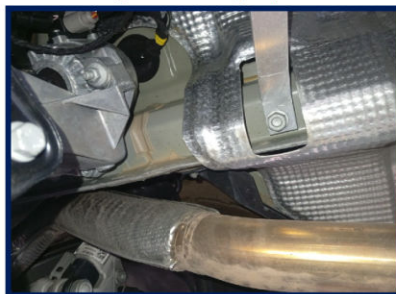
Longarina traseira/esquerda

SEM AVARIAS APARENTES

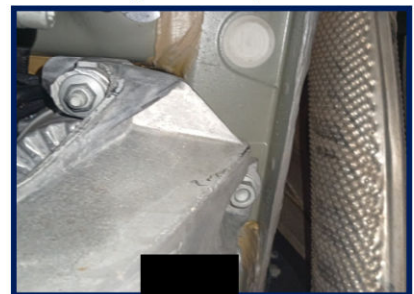
Longarina traseira/direita

SEM AVARIAS APARENTES

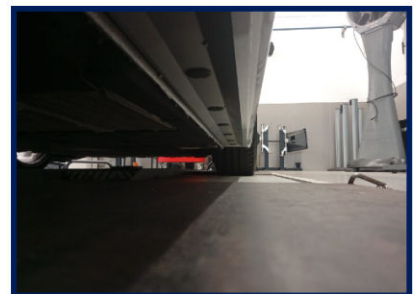
CAIXA DE AR DIR.

SEM AVARIAS APARENTES

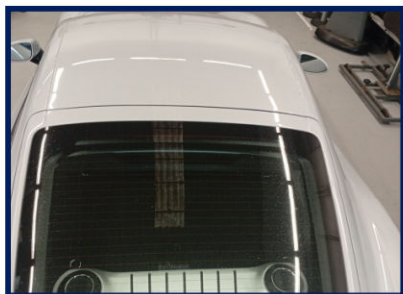
FOLHA DO TETO

SEM AVARIAS APARENTES (ÁREA VISÍVEL)
