## APRESENTAÇÃO

## DADOS GERAIS DO VEÍCULO

MARCA: LAND ROVER  
MODELO: LR DISC D350 TEMPEST  
COR: CINZA  
ANO FABRICAÇÃO: 2025  
ANO MODELO: 2026  
PLACA: [REDACTED]  
RENAVAM: [REDACTED]  
KM: 4023  
COMBUSTÍVEL: DIESELELETRICO

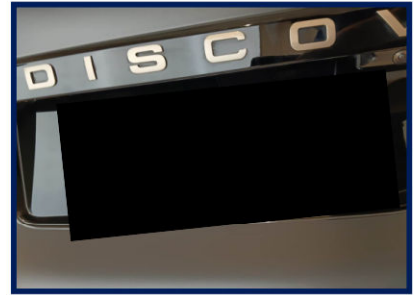
Placa

PLACA DENTROS DOS PADRÕES

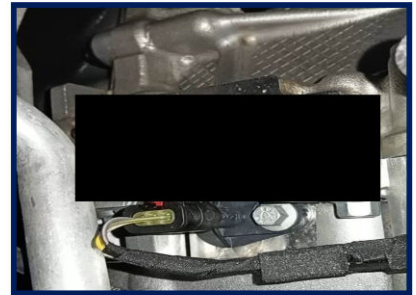
Motor

DENTRO DOS PADRÕES HABITUAIS DO FABRICANTE  
É A MESMA QUE CONSTA NA BIN OU CRLV

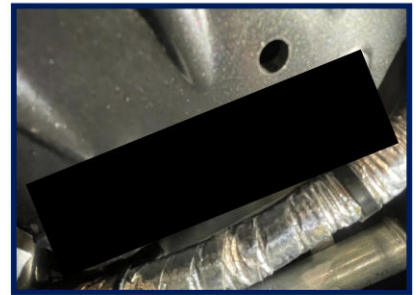
Chassi

NUMERAÇÃO IDENTIFICADORA : DENTRO DOS PADRÕES HABITUAIS DO FABRICANTE  
CHAPA SUPORTE : REGIÃO ÍNTEGRA

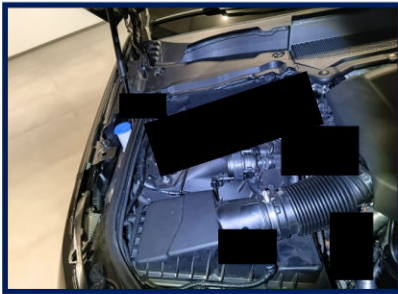
Torre amort diant/direita

| TORRE DO AMORTECEDOR DIANTEI. DIR. : | SEM AVARIAS APARENTES |

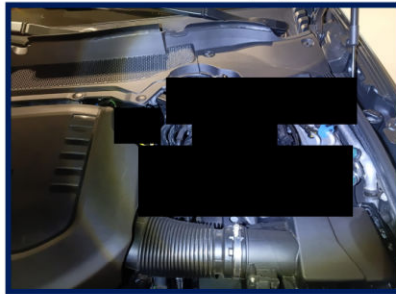
Torre amort diant/esquer

| TORRE DO AMORTECEDOR DIANTEI. ESQ. : | SEM AVARIAS APARENTES |

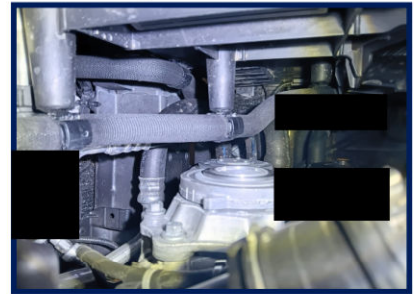
Longarina dianti/direita

| LONGARINA DIANTEI. DIR. : | SEM AVARIAS APARENTES |

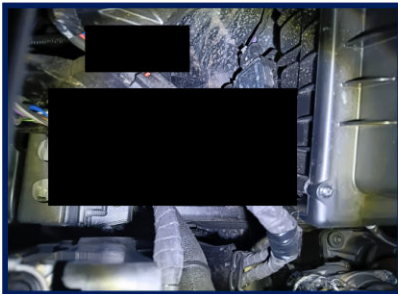
Longarina dianteira/esquerda

| LONGARINA DIANTEI. ESQ. : | SEM AVARIAS APARENTES |

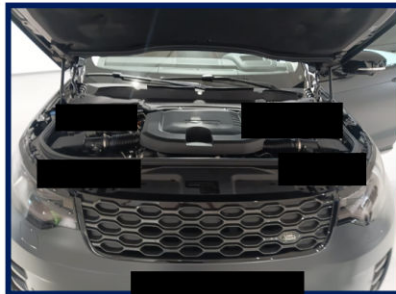
Painel Dianteiro

| PAINEL DIANT. INF./SUP. OU ALMA DO PARACHOQUE: | SEM AVARIAS APARENTES |

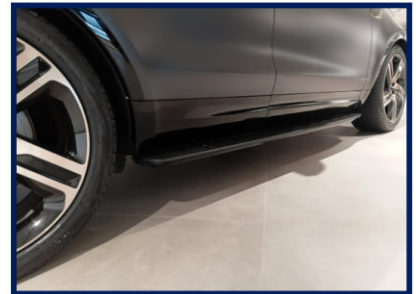
Caixa De Ar Esq

| CAIXA DE AR ESQUERDA . : | SEM AVARIAS APARENTES |

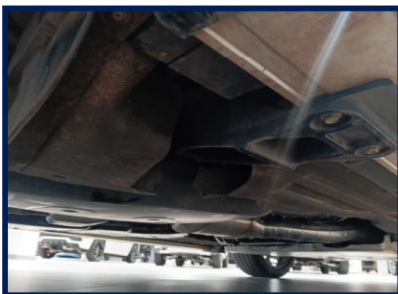
Assoalho Central

| ASSOALHO DO MONOBLOCO (HABITÁCULO, ÁREA VISÍVEL) . : | SEM AVARIAS APARENTES (ÁREA VISÍVEL) |

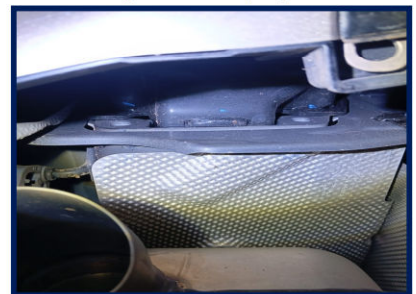
Longarina traseira/esquerda

| LONGARINA TRASEI. ESQ. : | SEM AVARIAS APARENTES |

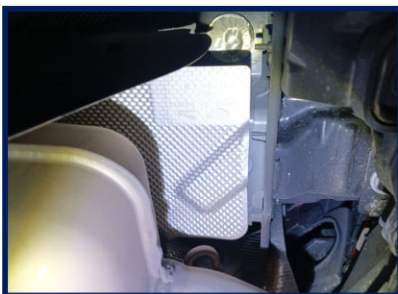
Longarina traseira/direita

| LONGARINA TRASEI. DIR. : | SEM AVARIAS APARENTES |

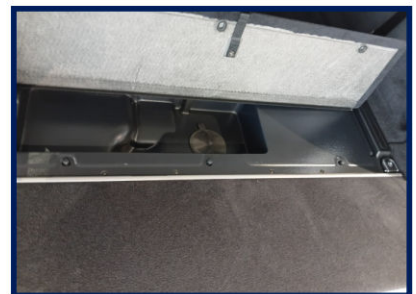
Assoalho Int. Portamalas

| ASSOALHO DO PORTAMALAS / CAÇAMBA . : | SEM AVARIAS APARENTES (ÁREA VISÍVEL) |

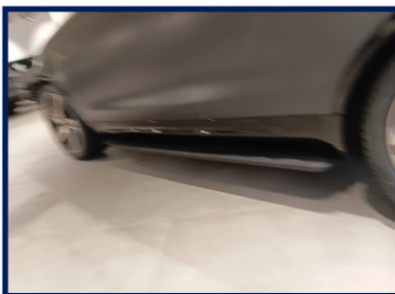
CAIXA DE AR DIR.

| CAIXA DE AR DIREITA . : | SEM AVARIAS APARENTES |
