## APRESENTAÇÃO

## DADOS GERAIS

| MARCA: | LAND ROVER |
| MODELO: | DISC SPT D200 SE RD7L |

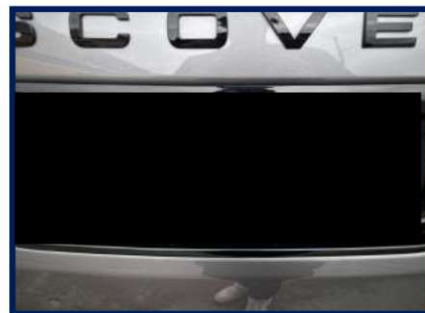
Placa

PLACA DENTROS DOS PADRÕES

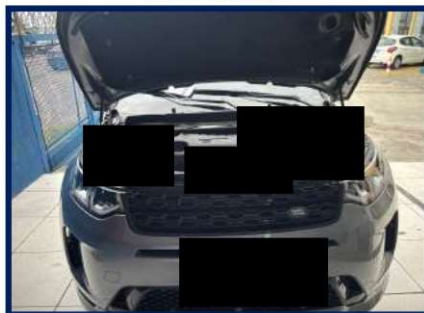
Painel Dianteiro

| PAINEL DIANT. INF./SUP. OU ALMA DO PARACHOQUE: | SEM AVARIAS APARENTES |

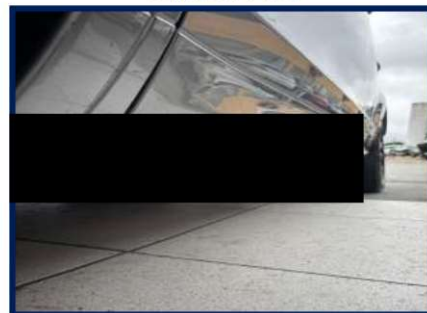
Caixa De Ar Esq

| CAIXA DE AR ESQUERDA . : | SEM AVARIAS APARENTES |
