## APRESENTAÇÃO

| UNIDADE: | VILA LEOPOLDINA |

| MARCA: | MERCEDES BENZ |
| MODELO: | I/M.BENZ GLA200 AMG LINE |

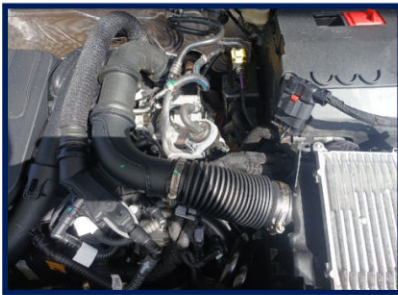
Câmbio

NUMERAÇÃO OBSTRUÍDA (ITEM EXCLUÍDO DO PARECER)

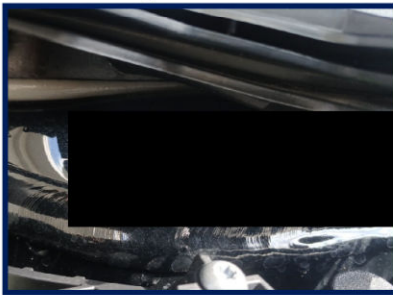
Etiqueta ETA Motor

| ETA MOTOR : | ETA DENTRO DOS PADRÕES / NUMERAÇÃO COINCIDE COM O CHASSI |

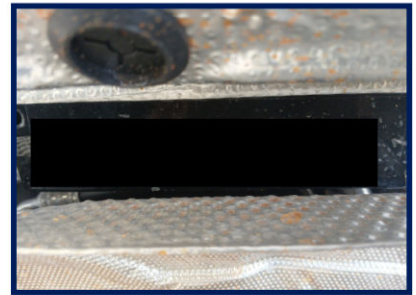
Chassi

DENTRO DOS PADRÕES HABITUAIS DO FABRICANTE

REGIÃO ÍNTEGRA

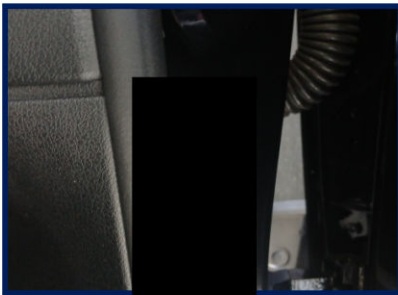
Foto eta coluna

| ETA BATENTE DA PORTA : | ETA DENTRO DOS PADRÕES / NUMERAÇÃO COINCIDE COM O CHASSI |

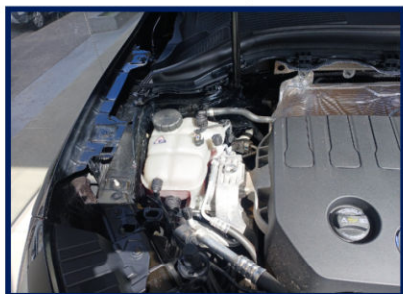
Torre amort diant/direita

| TORRE DO AMORTECEDOR DIANTEI. DIR. : | SEM AVARIAS APARENTES |

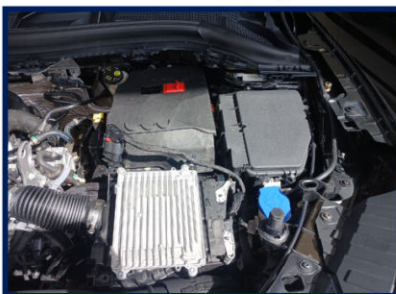
Torre amort diant/esquer

| TORRE DO AMORTECEDOR DIANTEI. ESQ. : | SEM AVARIAS APARENTES |

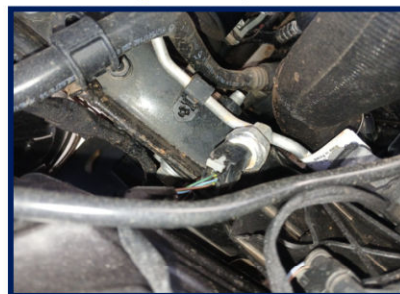
Longarina dianti/direita

| LONGARINA DIANTEI. DIR. : | SEM AVARIAS APARENTES |

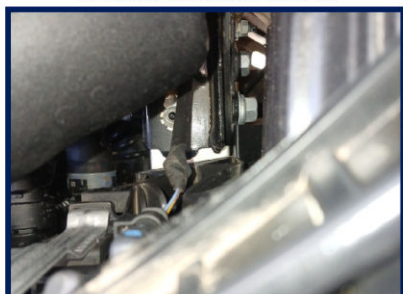
Longarina dianteira/esquerda

| LONGARINA DIANTEI. ESQ. : | SEM AVARIAS APARENTES |

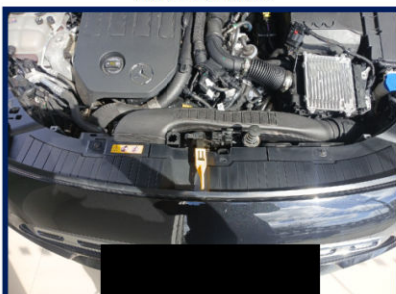
Painel Dianteiro

| PAINEL DIANT. INF./SUP. OU ALMA DO PARACHOQUE: | SEM AVARIAS APARENTES |

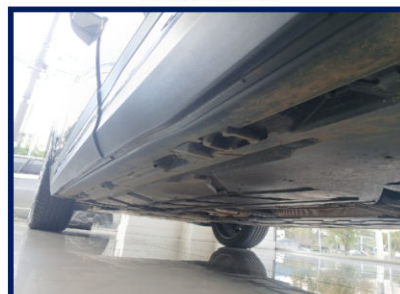
Caixa De Ar Esq

| CAIXA DE AR ESQUERDA . : | SEM AVARIAS APARENTES |

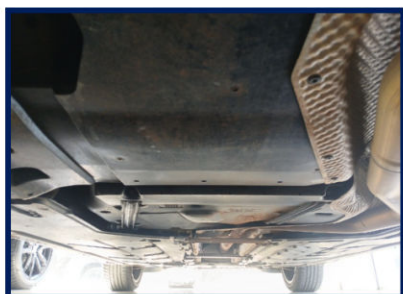
Assoalho Central

| ASSOALHO DO MONOBLOCO (HABITÁCULO, ÁREA VISÍVEL) . : | SEM AVARIAS APARENTES (ÁREA VISÍVEL) |

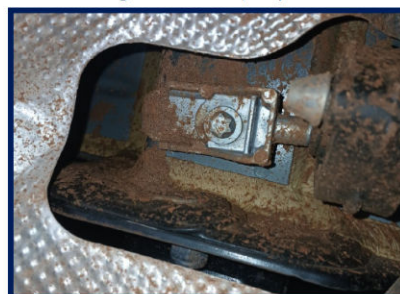
Longarina traseira/esquerda

| LONGARINA TRASEI. ESQ. : | SEM AVARIAS APARENTES |

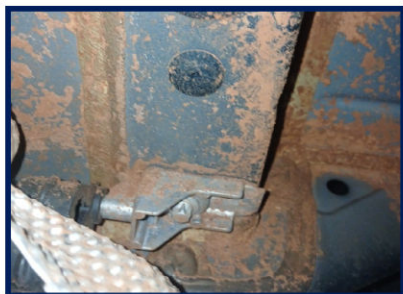
Longarina traseira/direita

| LONGARINA TRASEI. DIR. : | SEM AVARIAS APARENTES |

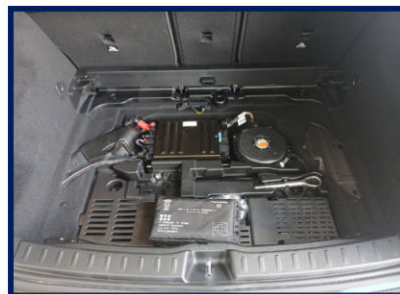
Assoalho Int. Portamalas

| ASSOALHO DO PORTAMALAS / CAÇAMBA . : | SEM AVARIAS APARENTES (ÁREA VISÍVEL) |

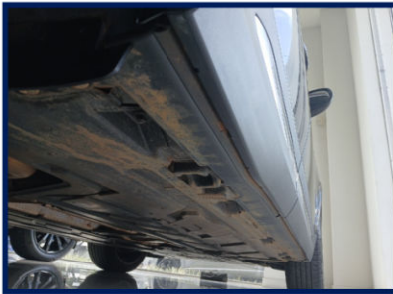
CAIXA DE AR DIR.

| CAIXA DE AR DIREITA . : | SEM AVARIAS APARENTES |
