APROVADO

NO. LAUDO: [REDACTED]  
DATA DE VISTORIA: 30/06/2026 12:36  
UNIDADE: VILA IZABEL  
PRESTADOR DE SERVIÇO: [REDACTED]  
CNPJ: [REDACTED]  
CLIENTE CONTRATANTE: [REDACTED]

MARCA: LAND ROVER  
MODELO: LR/DISC SPT P250FF SED7L  
COR: BRANCA  
ANO FABRICAÇÃO: 2024  
ANO MODELO: 2025  
PLACA: [REDACTED]  
RENAVAM: [REDACTED]  
KM: 2494  
COMBUSTÍVEL: FLEX

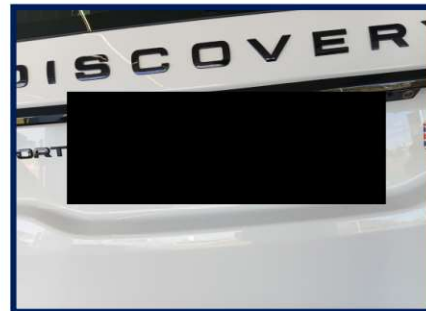
Placa

PLACA DENTROS DOS PADRÕES

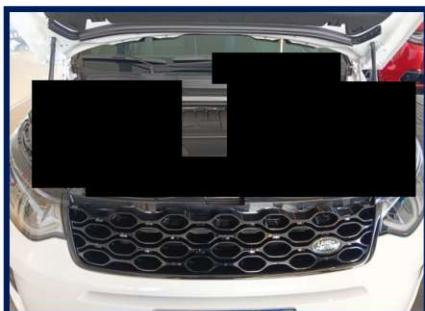
Câmbio

NÃO POSSUI CADASTRO NA BIN

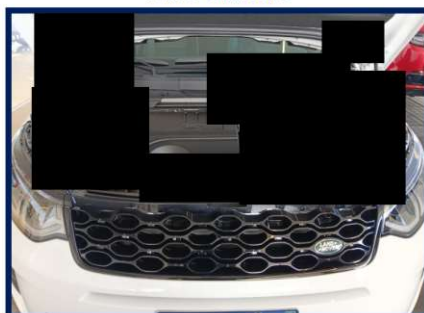
Painel Dianteiro

| PAINEL DIANT. INF./SUP. OU ALMA DO PARACHOQUE: | SEM AVARIAS APARENTES |

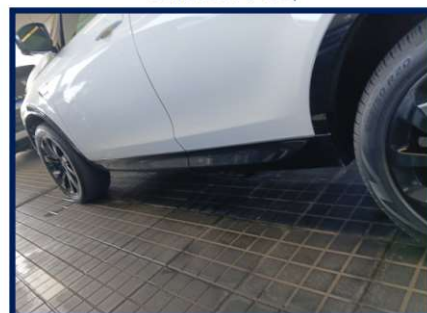
Caixa De Ar Esq

| CAIXA DE AR ESQUERDA . : | SEM AVARIAS APARENTES |

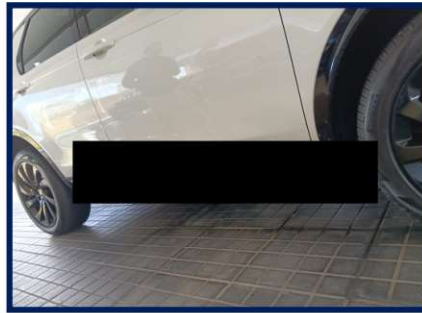
CAIXA DE AR DIR.

| CAIXA DE AR DIREITA . : | SEM AVARIAS APARENTES |
