**LAUDO DE VISTORIA  
CAUTELAR**

Marca, Modelo e Ano fabricação/Modelo  
**CHERY/CHERY/TIGGO2 1.5 AT LOOK**  
**2019/ 2020 - Prata - Alcool / Gasolina**

Solicitante  
**P3 AUTOS**

**APROVADO**

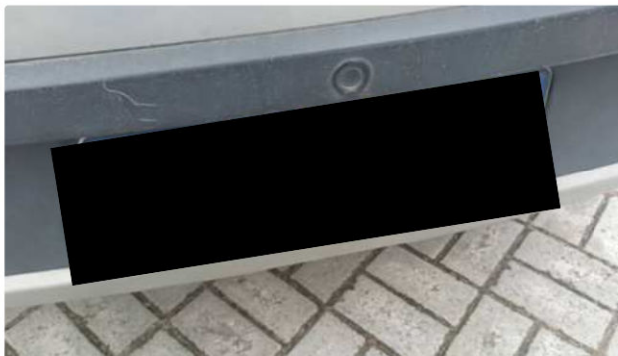
Placas (PIV)

✓ 208 - Sem vestígios de irregularidades.

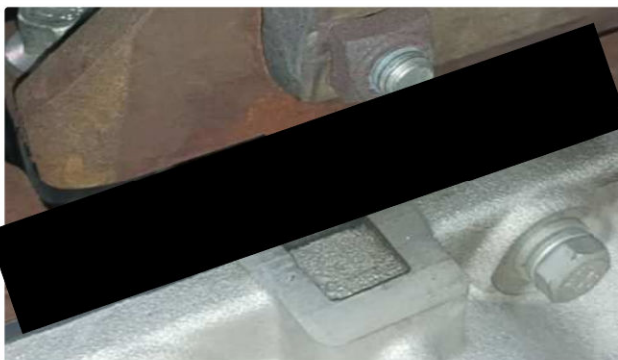
Gravação do Motor

✓ 048 - Gravação identificadora confere com os registros dos bancos de dados oficiais.

✓ 018 - Gravação identificadora sem vestígios aparentes de adulteração.

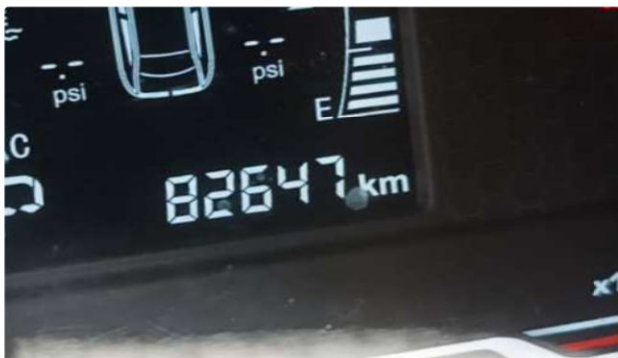
Hodômetro

✓ 249 - Registro fotografado/observado.

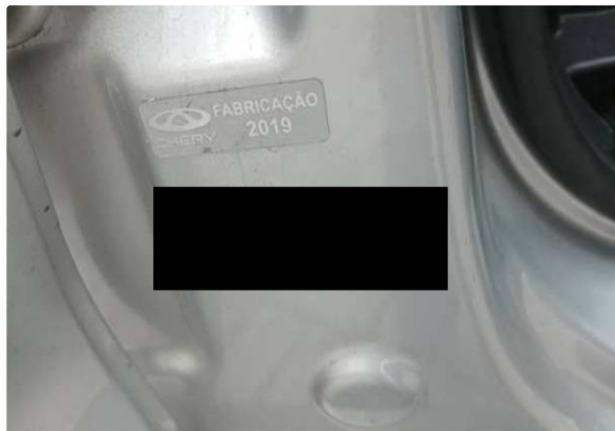
Eta/VIS do batente da porta

✓ 8 - Eta original

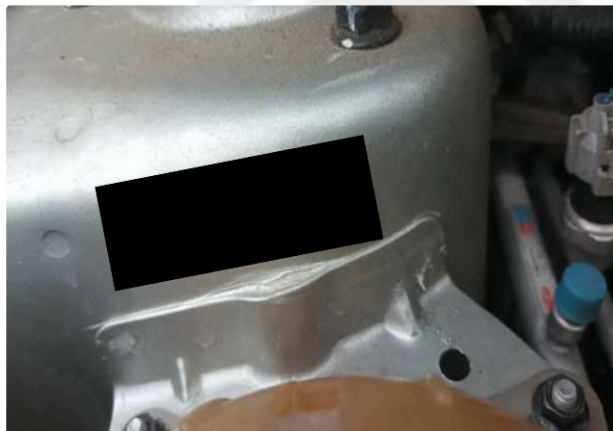
Eta/VIS do compartimento do motor

✓ 8 - Eta original

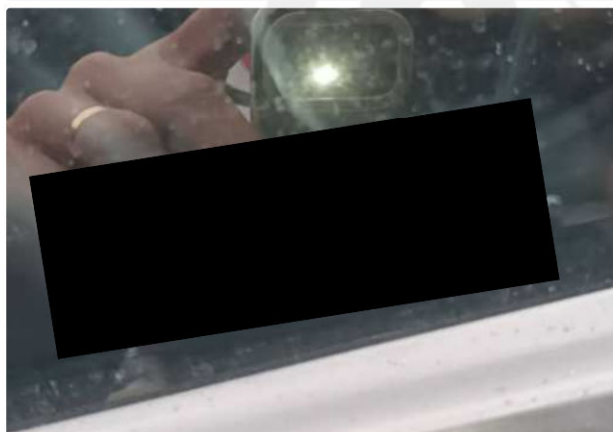
Gravação do VIS no vidro

✓ 089 - Gravação identificadora original/conforme os padrões do fabricante.
