## SITUAÇÃO GERAL

## APROVADO COM APONTAMENTO

| UNIDADE: | MORUMBI |

| MODELO: | ONIX 10MT LT2 |

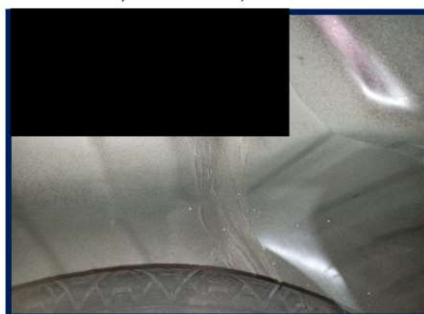
Junção Assoalho/Painel Tras

PAINEL TRASEIRO . :

COM CARACTERÍSTICAS DE SUBSTITUIÇÃO EM BOAS CONDIÇÕES

PONTA DAS LONGARINAS TRASEIRAS REPARADAS, CAIXA DE RODA ESQ. E DIR. REPARADAS E PAINEL TRASEIRO COM CARACTERÍSTICAS DE SUBSTITUIÇÃO.
