## LAUDO CAUTELAR VEICULAR

Placa: [REDACTED]  
Marca / Modelo: **TOYOTA / TOYOTA/COROLLA ALTISFLEX**  
Ano Fabricação: **2014**  
Ano Modelo: **2015**  
Cor: **Prata**  
Combustível: **Alcool / Gasolina**  
Cidade: **CURITIBA-PR**

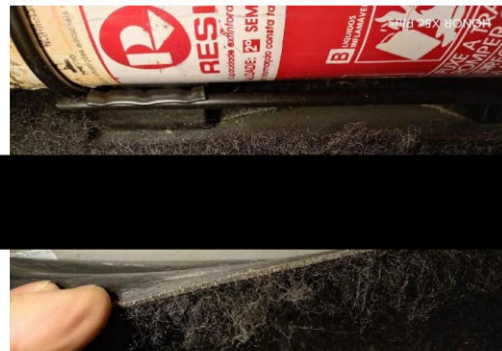
## CHASSI

1.16 - GRAVAÇÃO SEM VESTÍGIOS APARENTES DE ADULTERAÇÃO E DENTRO DOS PADRÕES DO FABRICANTE

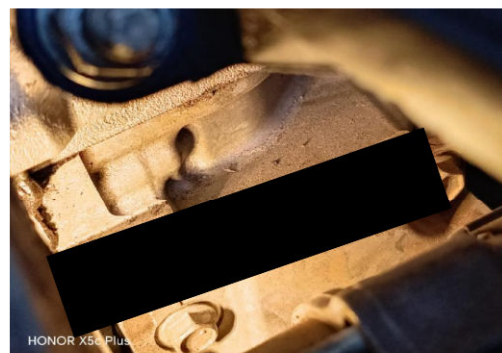
## MOTOR

2.17 - GRAVAÇÃO SEM VESTÍGIOS APARENTES DE ADULTERAÇÃO E DENTRO DOS PADRÕES DO FABRICANTE

2.24 - NUMERAÇÃO É A MESMA QUE CONSTA REGISTRADA NOS BANCOS DE DADOS DOS ÓRGÃOS COMPETENTES (BIN)

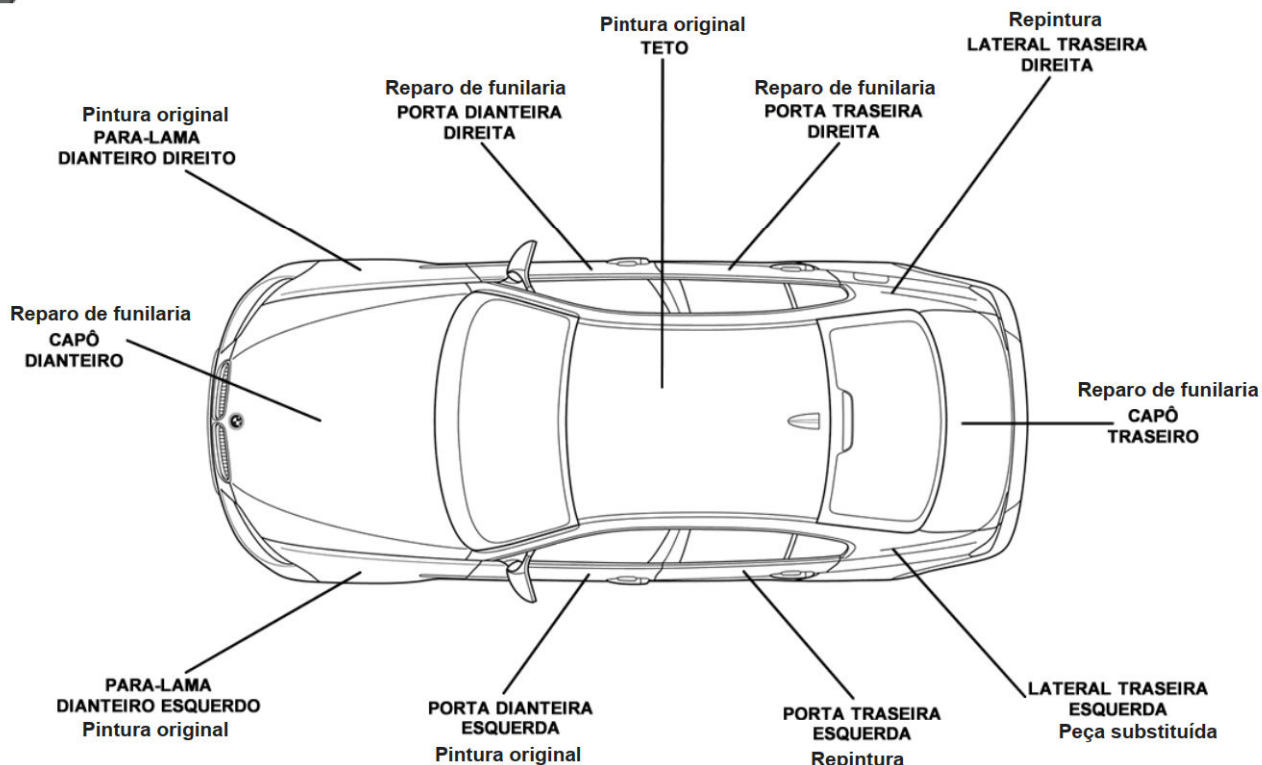
## PINTURA

REPARO DE FUNILARIA: CAPO, PORTA DIANTEIRA DIREITA, PORTA TRASEIRA DIREITA, PORTA MALAS;  
REPINTURA: LATERAL TRASEIRA DIREITA, PORTA TRASEIRA ESQUERDA, TRAVESSA SUPERIOR DIREITA  
PEÇA SUBSTITUÍDA: LATERAL TRASEIRA ESQUERDA  
REPARADO: PAINEL TRASEIRO. FLANCO TRASEIRO ESQUERDO.  
CORTE PARCIAL 180º: LATERAL C ESQUERDA

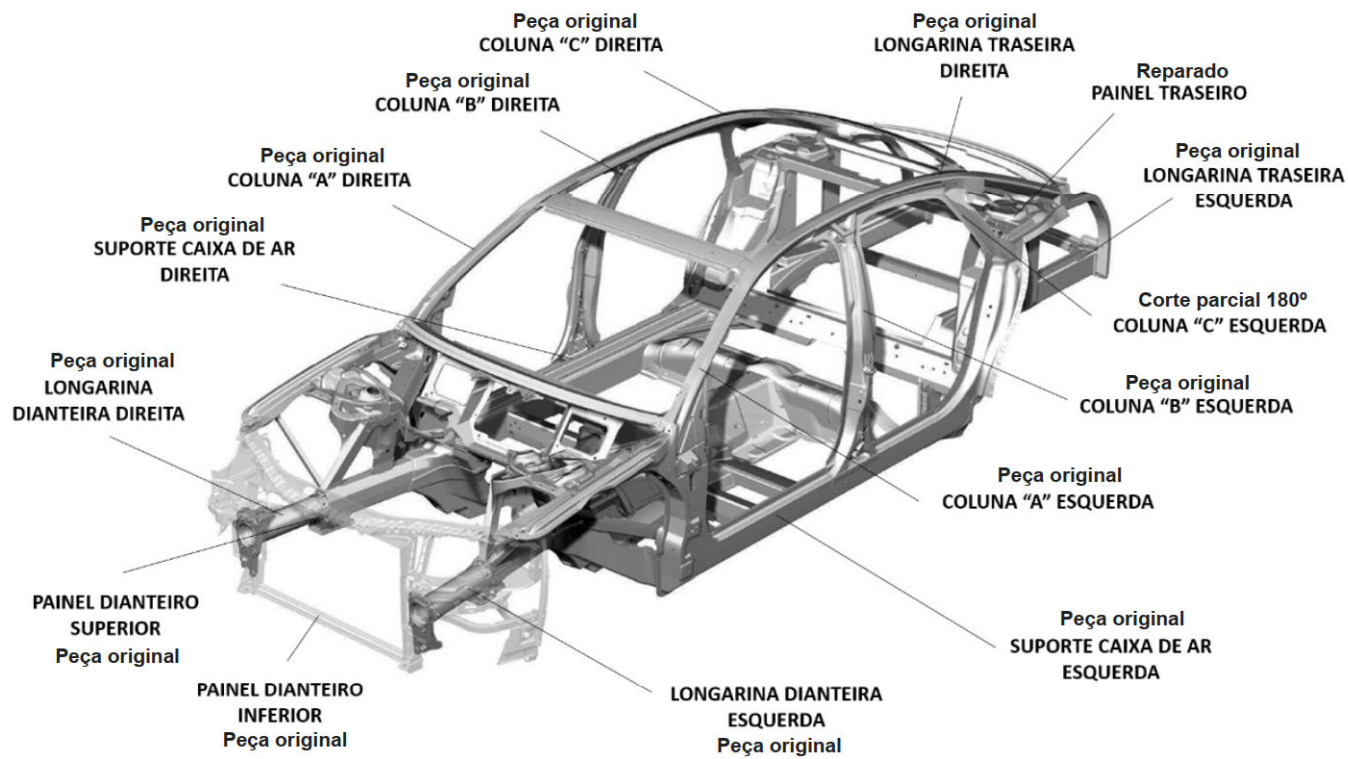
## ESTRUTURA

16.19 - O VEÍCULO EXAMINADO NÃO POSSUI AVARIA E/OU REPARO QUE AFETEM A ESTRUTURA DA CARROCERIA.
