## SITUAÇÃO GERAL

**APROVADO**

| DATA DE VISTORIA: | 16/07/2026 15:56 |

| MODELO: | 1/PORSCHE 911 GT3 TOURMT |

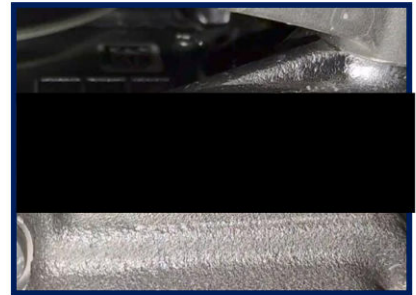
Motor

DENTRO DOS PADRÕES HABITUAIS DO FABRICANTE

É A MESMA QUE CONSTA NA BIN OU CRLV

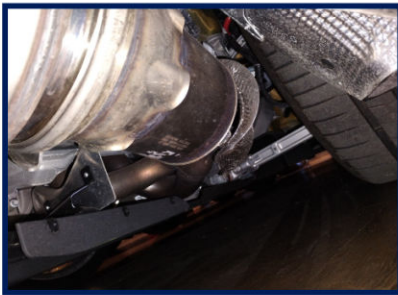
Câmbio

SEM ACESSO

NUMERAÇÃO OBSTRUÍDA (ITEM EXCLUÍDO DO PARECER)

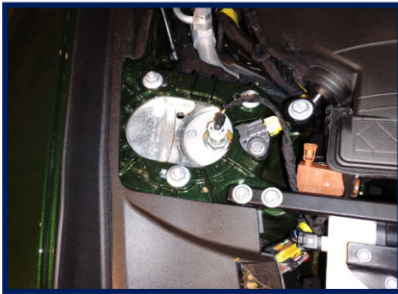
Torre amort diant/direita

| TORRE DO AMORTECEDOR DIANTEI. DIR. : | SEM AVARIAS APARENTES |

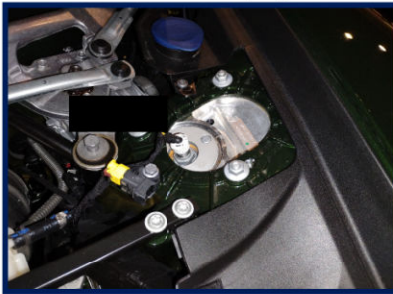
Torre amort diant/esquer

| TORRE DO AMORTECEDOR DIANTEI. ESQ. : | SEM AVARIAS APARENTES |

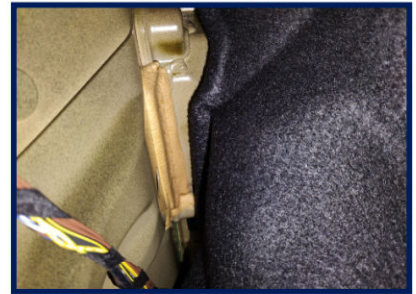
Longarina dianti/direita

| LONGARINA DIANTEI. DIR. : | SEM AVARIAS APARENTES |

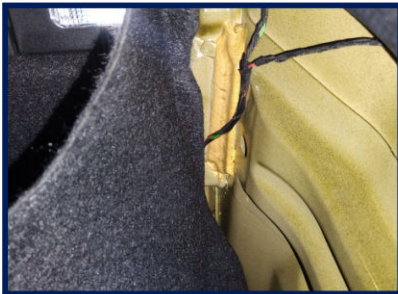
Longarina dianteira/esquerda

| LONGARINA DIANTEI. ESQ. : | SEM AVARIAS APARENTES |

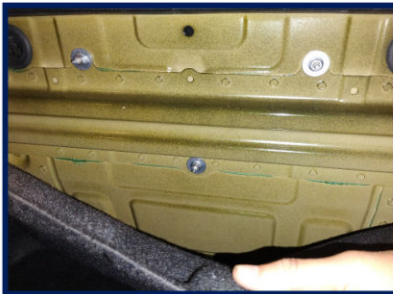
Painel Dianteiro

| PAINEL DIANT. INF./SUP. OU ALMA DO PARACHOQUE: | SEM AVARIAS APARENTES |

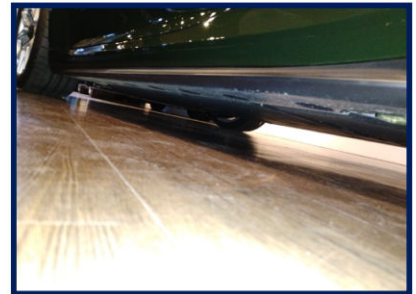
Caixa De Ar Esq

| CAIXA DE AR ESQUERDA . : | SEM AVARIAS APARENTES |

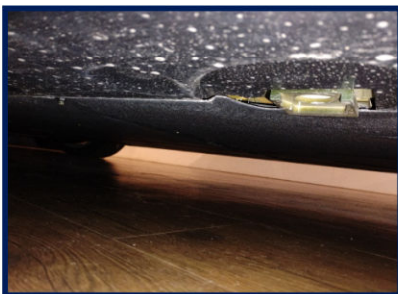
Assoalho Central

| ASSOALHO DO MONOBLOCO (HABITÁCULO, ÁREA VISÍVEL) . : | SEM AVARIAS APARENTES (ÁREA VISÍVEL) |

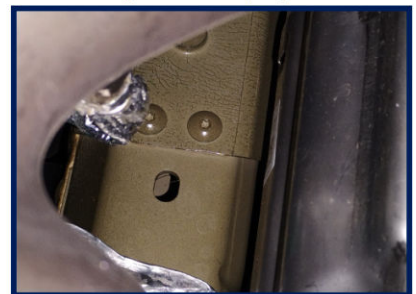
Longarina traseira/esquerda

| LONGARINA TRASEI. ESQ. : | SEM AVARIAS APARENTES |

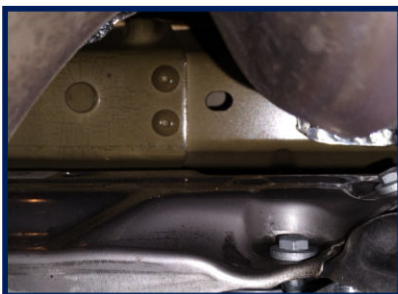
Longarina traseira/direita

| LONGARINA TRASEI. DIR. : | SEM AVARIAS APARENTES |

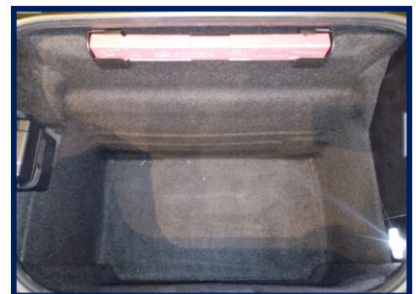
Assoalho Int. Portamalas

| ASSOALHO DO PORTAMALAS / CAÇAMBA . : | SEM AVARIAS APARENTES (ÁREA VISÍVEL) |

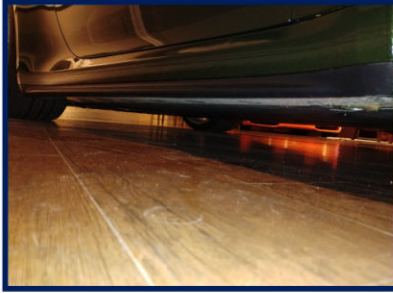
CAIXA DE AR DIR.

| CAIXA DE AR DIREITA . : | SEM AVARIAS APARENTES |
