**APROVADO**

## APRESENTAÇÃO

| UNIDADE: | ITAIM BIBI |

| MODELO: | 911 TURBO S |

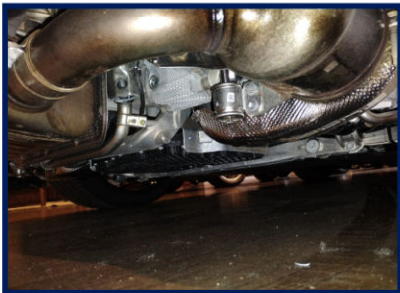
Câmbio

NUMERAÇÃO OBSTRUÍDA (ITEM EXCLUÍDO DO PARECER)

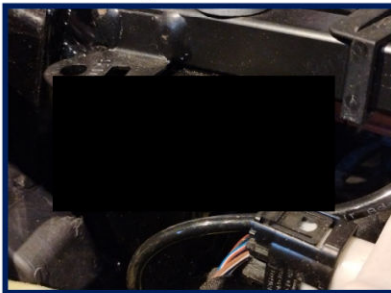
Etiqueta ETA Motor

ETA DENTRO DOS PADRÕES / NUMERAÇÃO COINCIDE COM O CHASSI

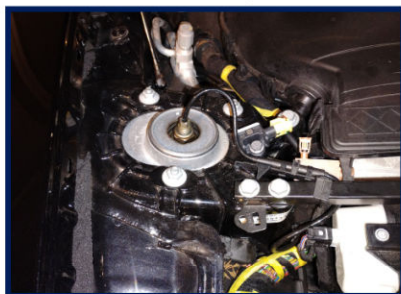
Torre amort diant/direita

| TORRE DO AMORTECEDOR DIANTEI. DIR. : | SEM AVARIAS APARENTES |

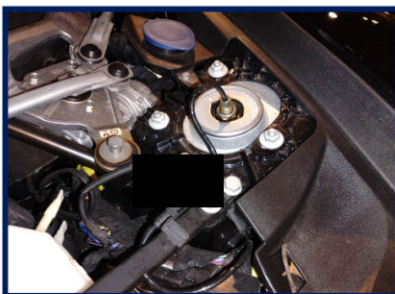
Torre amort diant/esquer

| TORRE DO AMORTECEDOR DIANTEI. ESQ. : | SEM AVARIAS APARENTES |

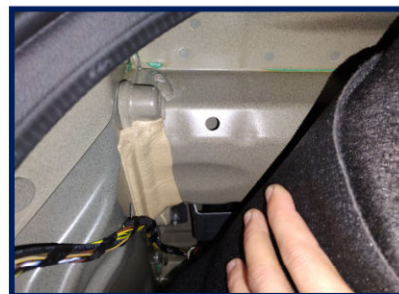
Longarina dianti/direita

| LONGARINA DIANTEI. DIR. : | SEM AVARIAS APARENTES |

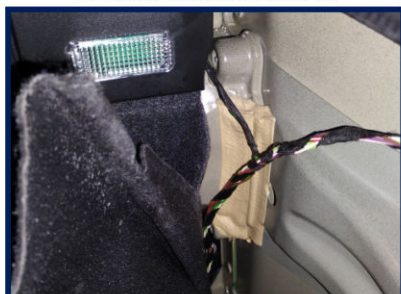
Longarina dianteira/esquerda

| LONGARINA DIANTEI. ESQ. : | SEM AVARIAS APARENTES |

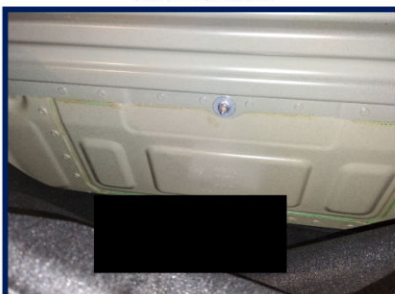
Painel Dianteiro

| PAINEL DIANT. INF./SUP. OU ALMA DO PARACHOQUE: | SEM AVARIAS APARENTES |

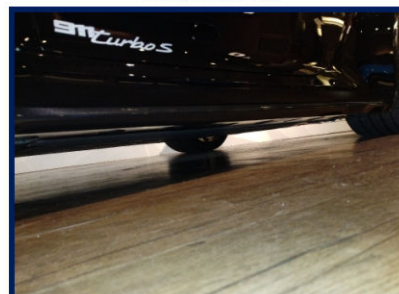
Caixa De Ar Esq

| CAIXA DE AR ESQUERDA . : | SEM AVARIAS APARENTES |

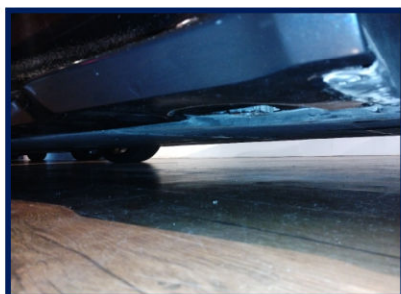
Assoalho Central

| ASSOALHO DO MONOBLOCO (HABITÁCULO, ÁREA VISÍVEL) . : | SEM AVARIAS APARENTES (ÁREA VISÍVEL) |

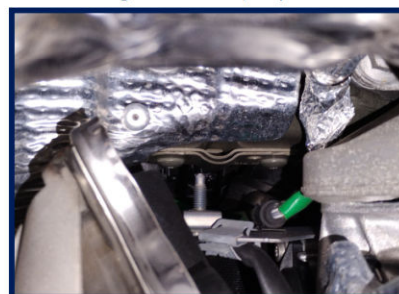
Longarina traseira/esquerda

| LONGARINA TRASEI. ESQ. : | SEM AVARIAS APARENTES |

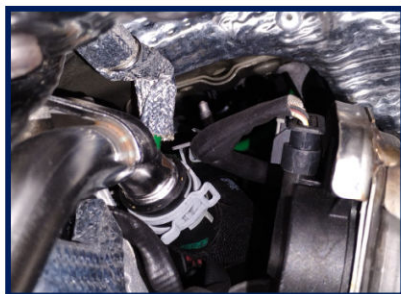
Longarina traseira/direita

| LONGARINA TRASEI. DIR. : | SEM AVARIAS APARENTES |

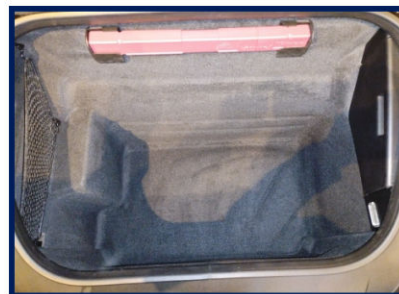
Assoalho Int. Portamalas

| ASSOALHO DO PORTAMALAS / CAÇAMBA . : | SEM AVARIAS APARENTES (ÁREA VISÍVEL) |

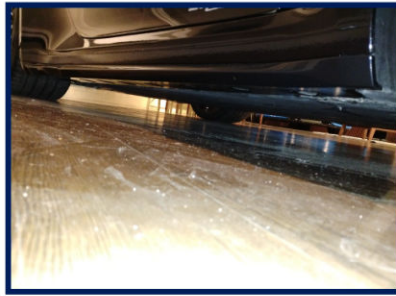
CAIXA DE AR DIR.

| CAIXA DE AR DIREITA . : | SEM AVARIAS APARENTES |
