## VISTORIA DE PERÍCIA TÉCNICA

FIAT | FIAT FASTBACK AUDACE HYB 2024 / 2025

Data da Vistoria 11/07/2026 11:01:02

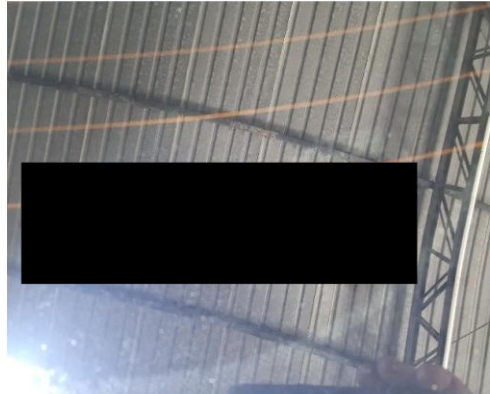
VIDRO DIANTEIRO DIREITO

- ✓ 581 Original/Dentro do padrão (OK)

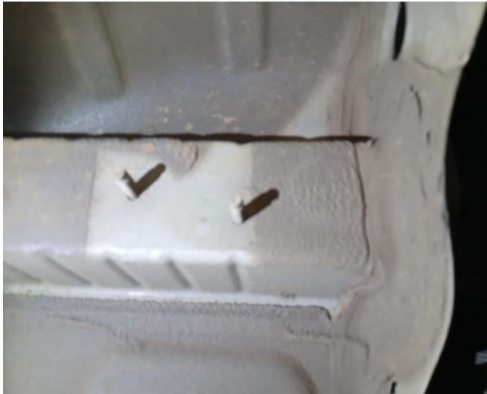
CHASSI

- ✓ 302 Numeração dentro do padrão do fabricante (OK)
- ✓ 303 Numeração é a mesma que consta cadastrada no BIN (OK)
- ✓ 411 Original (OK)

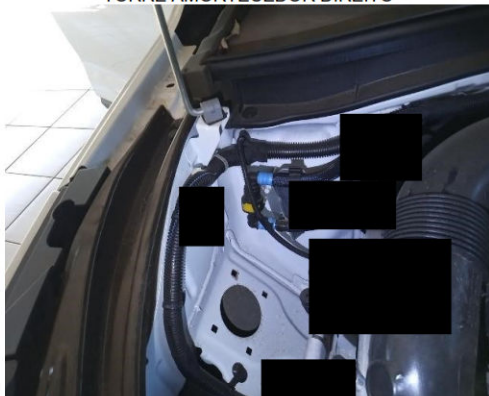
MOTOR

- ✓ 201 Numeração registrada na BIN, coincide c/ a numeração que consta no motor (OK)
- ✓ 202 Tipo de gravação dentro do padrão do fabricante (OK)

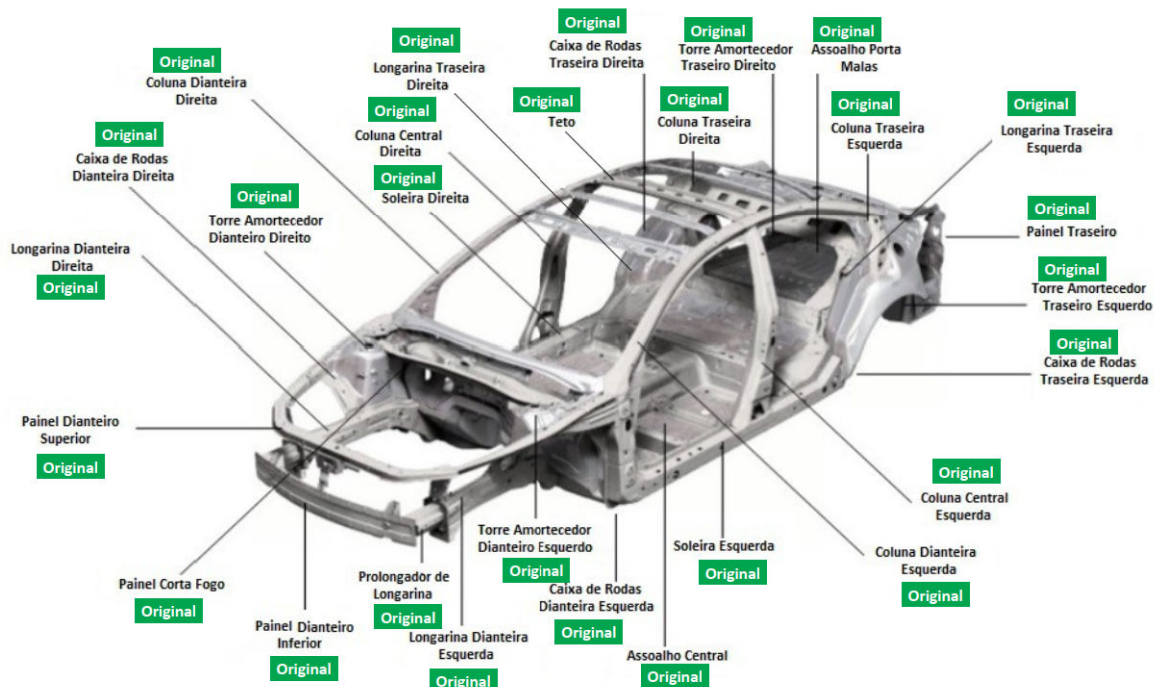
ORIGINALIDADE ESTRUTURAL

- ✓ 601 Não possui vestígio aparente de avaria, corte e/ou reparo significativo nas partes estruturais da carroçaria (OK)
