## SITUAÇÃO GERAL

**APROVADO**

| DATA DE VISTORIA: | 23/04/2026 11:59 |

| MODELO: | KICKS EXCLUSI CVT |

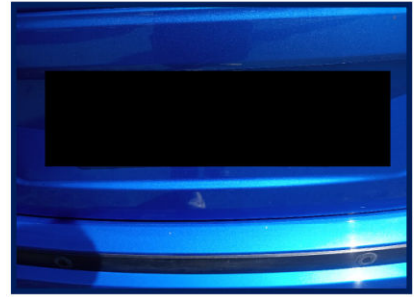
Placa

PLACA DENTROS DOS PADRÕES

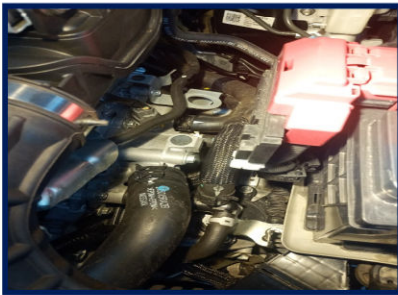
Câmbio

NUMERAÇÃO OBSTRUÍDA (ITEM EXCLUÍDO DO PARECER)

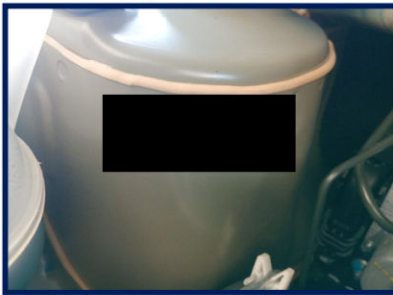
Etiqueta ETA Motor

ETA DENTRO DOS PADRÕES / NUMERAÇÃO COINCIDE COM O CHASSI

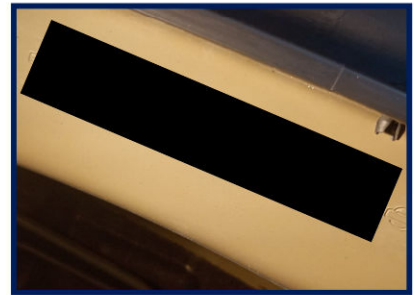
Chassi

DENTRO DOS PADRÕES HABITUAIS DO FABRICANTE

REGIÃO ÍNTEGRA

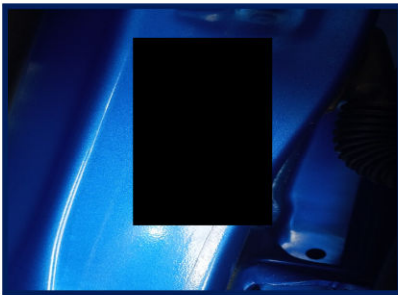
Foto eta coluna

ETA DENTRO DOS PADRÕES / NUMERAÇÃO COINCIDE COM O CHASSI

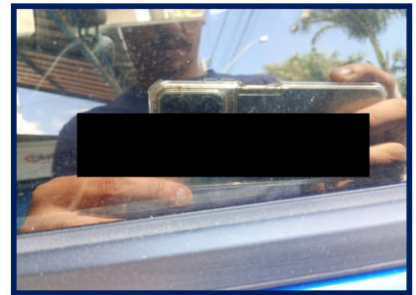
Gravação do vidro

GRAVAÇÃO ORIGINAL / COINCIDE COM O CHASSI

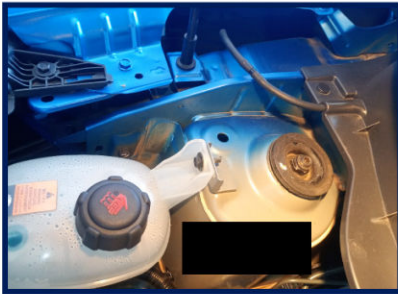
Torre amort diant/direita

| TORRE DO AMORTECEDOR DIANTEI. DIR. : | SEM AVARIAS APARENTES |

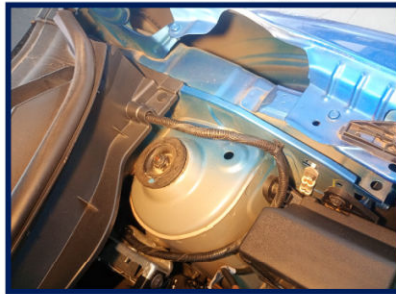
Torre amort diant/esquer

| TORRE DO AMORTECEDOR DIANTEI. ESQ. : | SEM AVARIAS APARENTES |

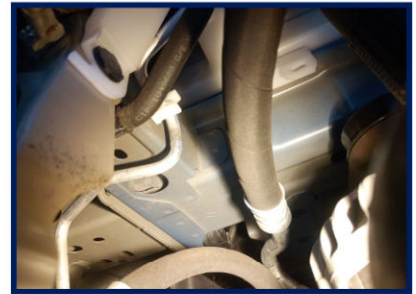
Longarina dianti/direita

| LONGARINA DIANTEI. DIR. : | SEM AVARIAS APARENTES |

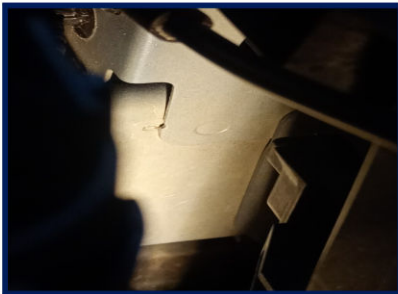
Longarina dianteira/esquerda

| LONGARINA DIANTEI. ESQ. : | SEM AVARIAS APARENTES |

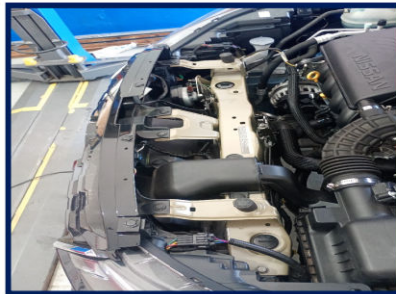
Painel Dianteiro

| PAINEL DIANT. INF./SUP. OU ALMA DO PARACHOQUE: | SEM AVARIAS APARENTES |

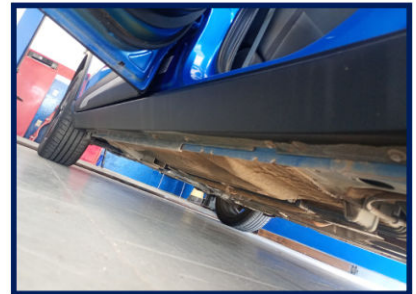
Caixa De Ar Esq

| CAIXA DE AR ESQUERDA . : | SEM AVARIAS APARENTES |

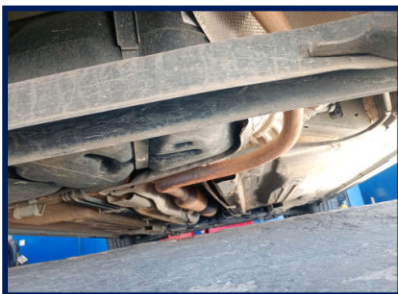
Assoalho Central

| ASSOALHO DO MONOBLOCO (HABITÁCULO, ÁREA VISÍVEL) . : | SEM AVARIAS APARENTES (ÁREA VISÍVEL) |

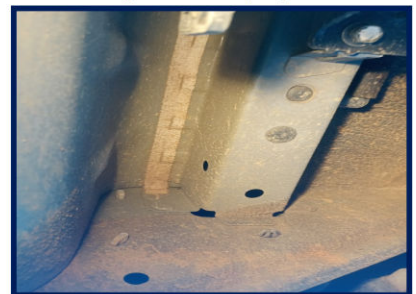
Longarina traseira/esquerda

| LONGARINA TRASEI. ESQ. : | SEM AVARIAS APARENTES |

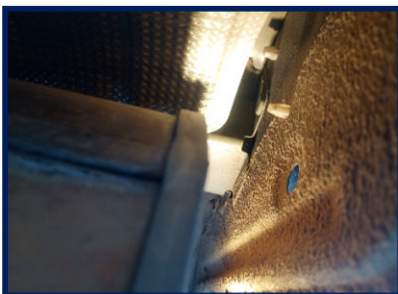
Longarina traseira/direita

| LONGARINA TRASEI. DIR. : | SEM AVARIAS APARENTES |

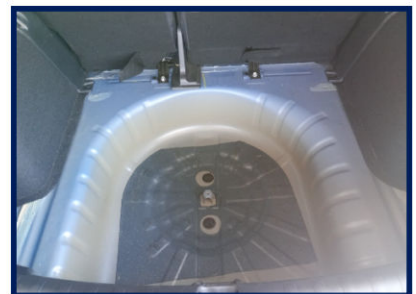
Assoalho Int. Portamalas

| ASSOALHO DO PORTAMALAS / CAÇAMBA . : | SEM AVARIAS APARENTES (ÁREA VISÍVEL) |

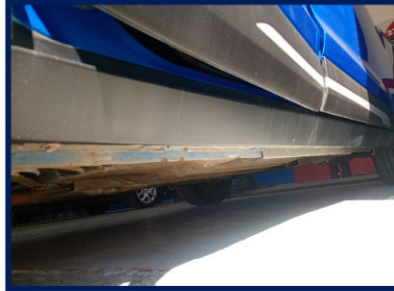
CAIXA DE AR DIR.

| CAIXA DE AR DIREITA . : | SEM AVARIAS APARENTES |
