## APRESENTAÇÃO

## DADOS GERAIS

| MARCA: | LAND ROVER |
| MODELO: | DISC SPT D240 HSE 7L |

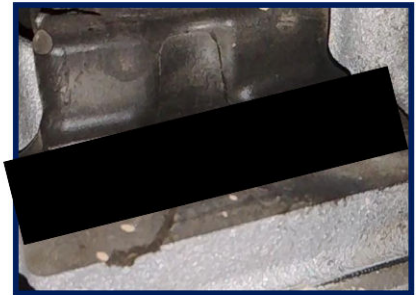
Motor

DENTRO DOS PADRÕES HABITUAIS DO FABRICANTE

É A MESMA QUE CONSTA NA BIN OU CRLV

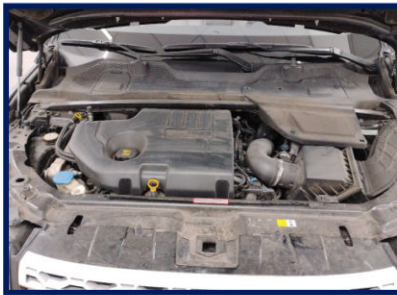
Câmbio

NUMERAÇÃO OBSTRUÍDA (ITEM EXCLUÍDO DO PARECER)

NÃO POSSUI CADASTRO NA BIN

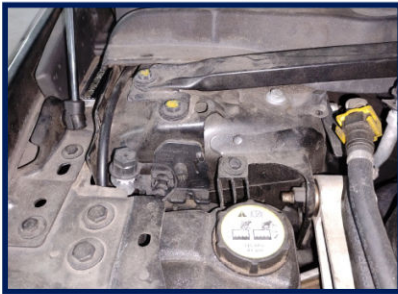
Torre amort diant/direita

| TORRE DO AMORTECEDOR DIANTEI. DIR. : | SEM AVARIAS APARENTES |

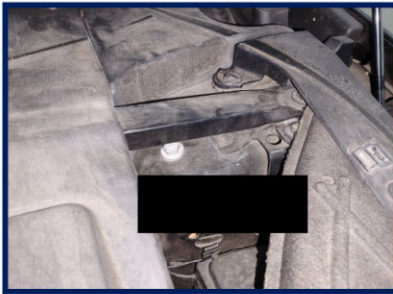
Torre amort diant/esquer

| TORRE DO AMORTECEDOR DIANTEI. ESQ. : | SEM AVARIAS APARENTES |

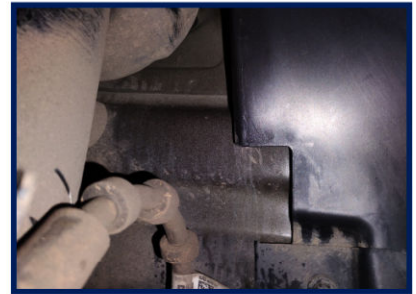
Longarina dianti/direita

| LONGARINA DIANTEI. DIR. : | SEM AVARIAS APARENTES |

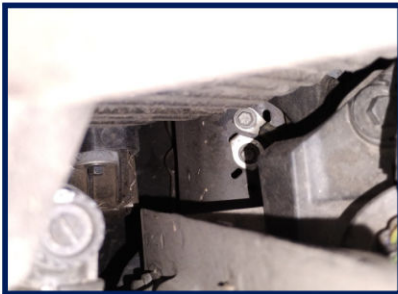
Longarina dianteira/esquerda

| LONGARINA DIANTEI. ESQ. : | SEM AVARIAS APARENTES |

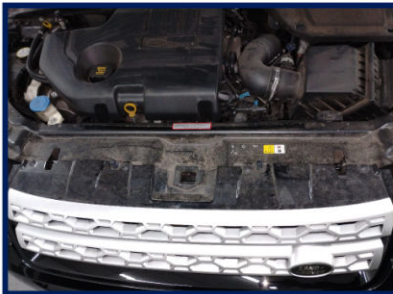
Painel Dianteiro

| PAINEL DIANT. INF./SUP. OU ALMA DO PARACHOQUE: | SEM AVARIAS APARENTES |

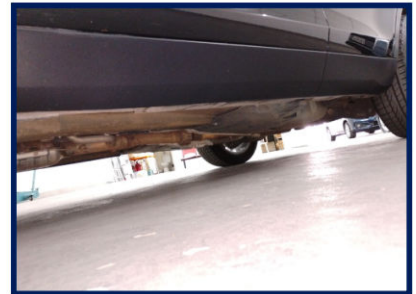
Caixa De Ar Esq

| CAIXA DE AR ESQUERDA . : | SEM AVARIAS APARENTES |

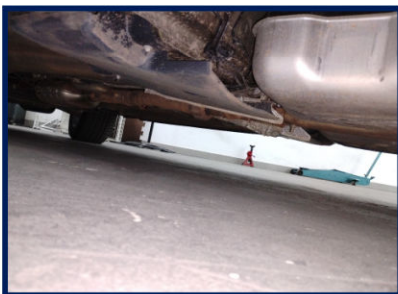
Assoalho Central

| ASSOALHO DO MONOBLOCO (HABITÁCULO, ÁREA VISÍVEL) . : | SEM AVARIAS APARENTES (ÁREA VISÍVEL) |

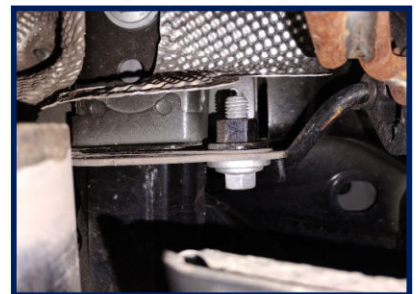
Longarina traseira/esquerda

| LONGARINA TRASEI. ESQ. : | SEM AVARIAS APARENTES |

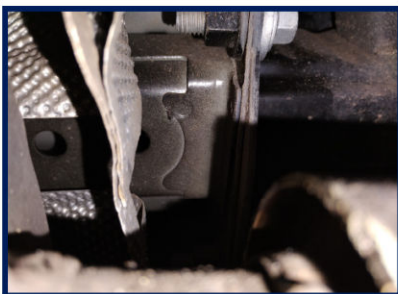
Longarina traseira/direita

| LONGARINA TRASEI. DIR. : | SEM AVARIAS APARENTES |

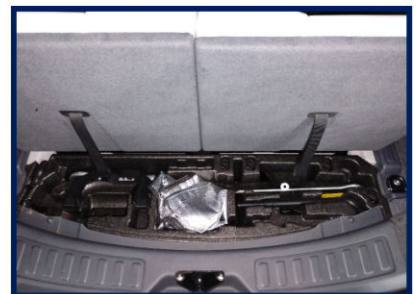
Assoalho Int. Portamalas

| ASSOALHO DO PORTAMALAS / CAÇAMBA . : | SEM AVARIAS APARENTES (ÁREA VISÍVEL) |

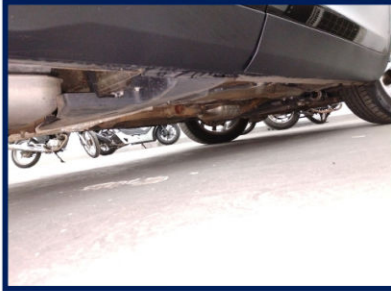
CAIXA DE AR DIR.

| CAIXA DE AR DIREITA . : | SEM AVARIAS APARENTES |
