## SITUAÇÃO GERAL

**APROVADO**

## DADOS GERAIS DO VEÍCULO

| MODELO: | VOLVO XC60 T8 ULTIMATE |

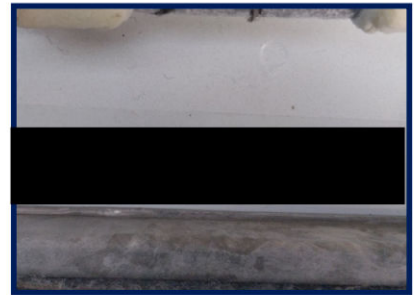
Chassi

DENTRO DOS PADRÕES HABITUAIS DO FABRICANTE

REGIÃO ÍNTEGRA

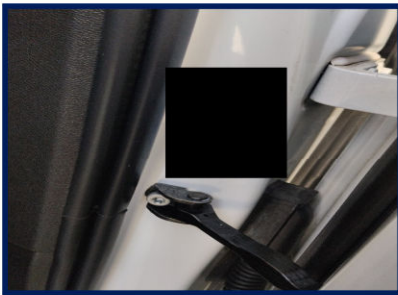
Foto eta coluna

ETA DENTRO DOS PADRÕES / NUMERAÇÃO COINCIDE COM O CHASSI

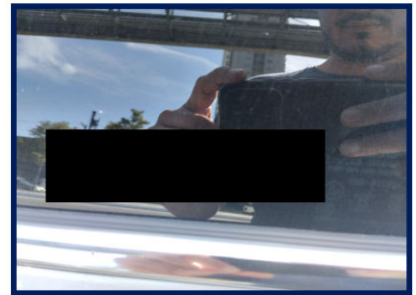
Gravação do vidro

GRAVAÇÃO ORIGINAL / COINCIDE COM O CHASSI

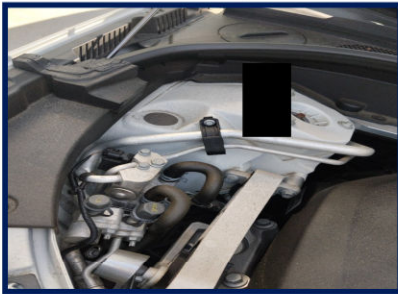
Torre amort diant/direita

| TORRE DO AMORTECEDOR DIANTEI. DIR. : | SEM AVARIAS APARENTES |

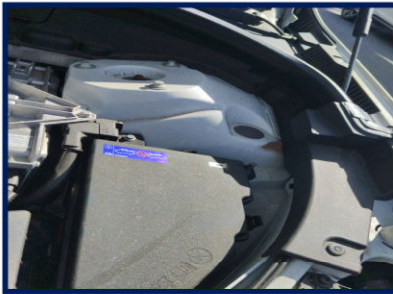
Torre amort diant/esquer

| TORRE DO AMORTECEDOR DIANTEI. ESQ. : | SEM AVARIAS APARENTES |

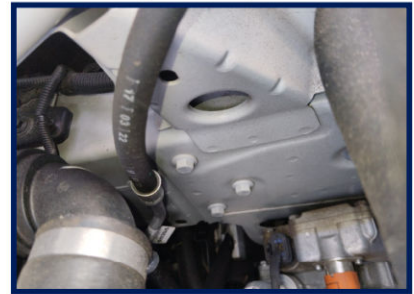
Longarina dianti/direita

| LONGARINA DIANTEI. DIR. : | SEM AVARIAS APARENTES |

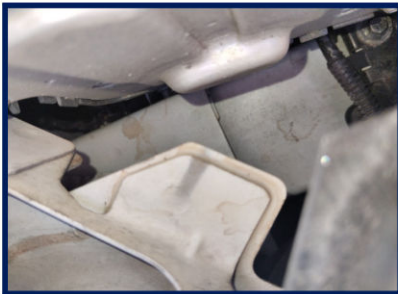
Longarina dianteira/esquerda

| LONGARINA DIANTEI. ESQ. : | SEM AVARIAS APARENTES |

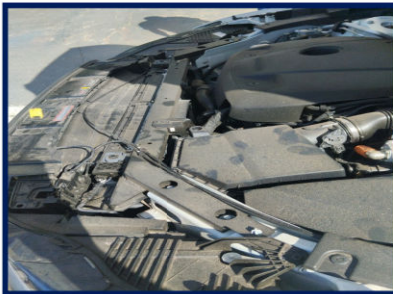
Painel Dianteiro

| PAINEL DIANT. INF./SUP. OU ALMA DO PARACHOQUE: | SEM AVARIAS APARENTES |

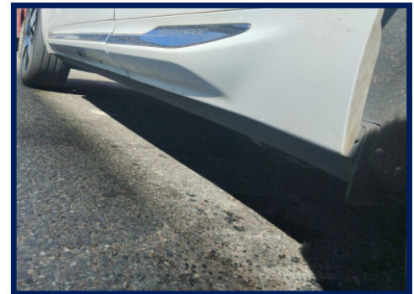
Caixa De Ar Esq

| CAIXA DE AR ESQUERDA . : | SEM AVARIAS APARENTES |

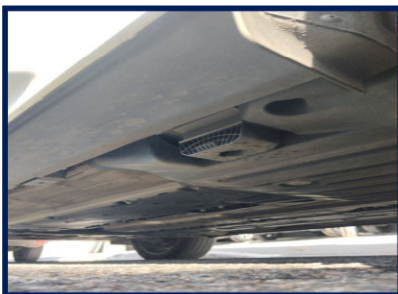
Assoalho Central

| ASSOALHO DO MONOBLOCO (HABITÁCULO, ÁREA VISÍVEL) . : | SEM AVARIAS APARENTES (ÁREA VISÍVEL) |

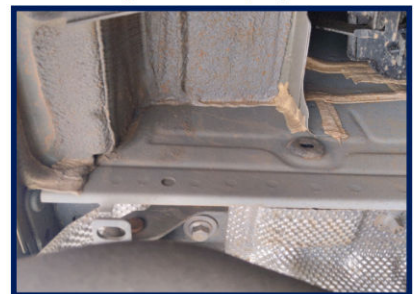
Longarina traseira/esquerda

| LONGARINA TRASEI. ESQ. : | SEM AVARIAS APARENTES |

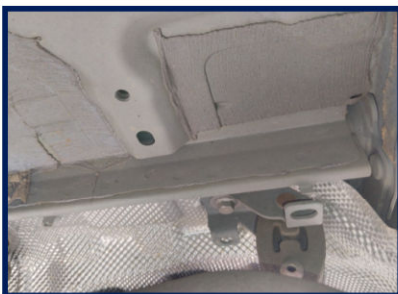
Longarina traseira/direita

| LONGARINA TRASEI. DIR. : | SEM AVARIAS APARENTES |

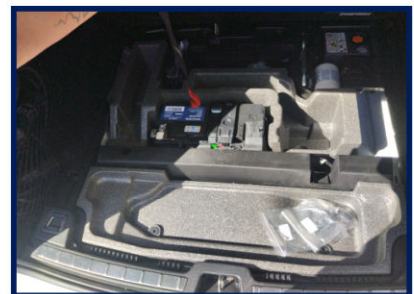
Assoalho Int. Portamalas

| ASSOALHO DO PORTAMALAS / CAÇAMBA . : | SEM AVARIAS APARENTES (ÁREA VISÍVEL) |

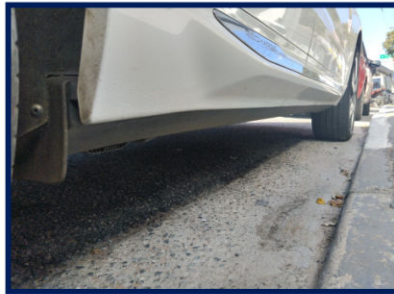
CAIXA DE AR DIR.

| CAIXA DE AR DIREITA . : | SEM AVARIAS APARENTES |
