## SITUAÇÃO GERAL

APROVADO

## DADOS GERAIS

| MODELO: | BMW X6 XDRIVE 35i |

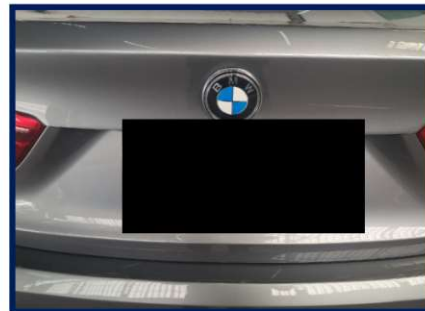
Placa

- **PLACA DIANTEIRA**  
PLACA DENTROS DOS PADRÕES
- **PLACA TRASEIRA**  
PLACA DENTROS DOS PADRÕES

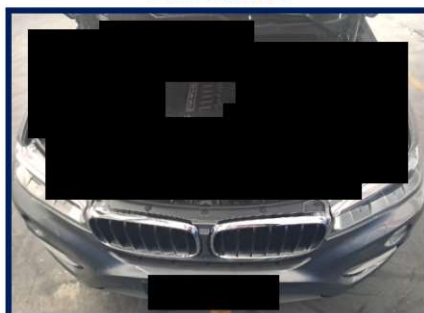
Painel Dianteiro

| PAINEL DIANT. INF./SUP. OU ALMA DO PARACHOQUE: | SEM AVARIAS APARENTES |
