## SITUAÇÃO GERAL

APROVADO

## DADOS GERAIS DO VEÍCULO

I/MINI JCW COUNTRYMAN

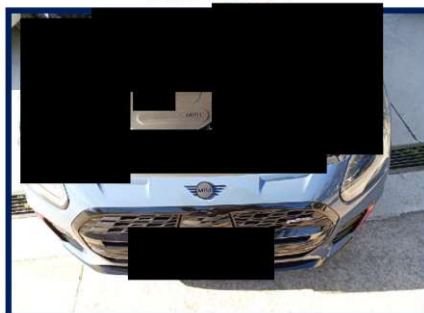
Painel Dianteiro

| PAINEL DIANT. INF./SUP. OU ALMA DO PARACHOQUE: | SEM AVARIAS APARENTES |
