APROVADO

## APRESENTAÇÃO

| DATA DE VISTORIA: | 29/04/2026 10:48 |

| MODELO: | I/AUDI Q8 3.0 TFSI |

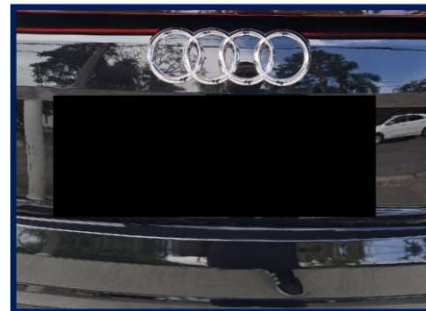
Placa

- **PLACA DIANTEIRA**  
PLACA DENTROS DOS PADRÕES
- **PLACA TRASEIRA**  
PLACA DENTROS DOS PADRÕES

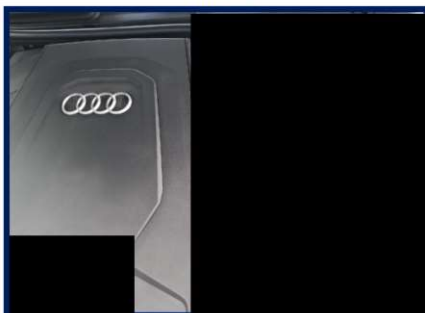
Câmbio

NUMERAÇÃO OBSTRUÍDA (ITEM EXCLUÍDO DO PARECER)

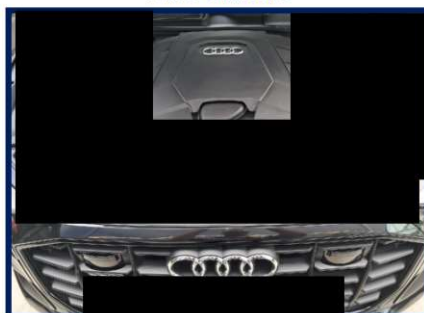
Painel Dianteiro

| PAINEL DIANT. INF./SUP. OU ALMA DO PARACHOQUE: | SEM AVARIAS APARENTES |
