CAYENNE GTS CP

**VISTORIA**  
**CERTICAR**

APROVADO

| DATA DE VISTORIA: | 21/07/2026 13:47 |

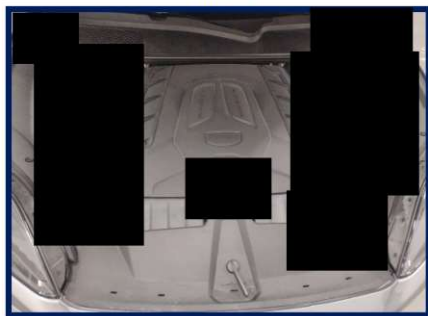
Câmbio

| NUMERAÇÃO OBSTRUÍDA (ITEM EXCLUÍDO DO PARECER) | |

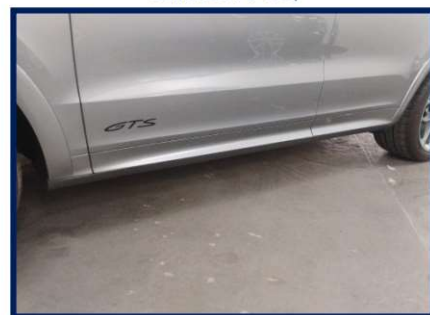
Caixa De Ar Esq

SEM AVARIAS APARENTES

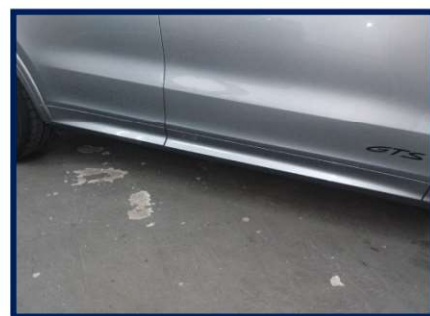
CAIXA DE AR DIR.

SEM AVARIAS APARENTES

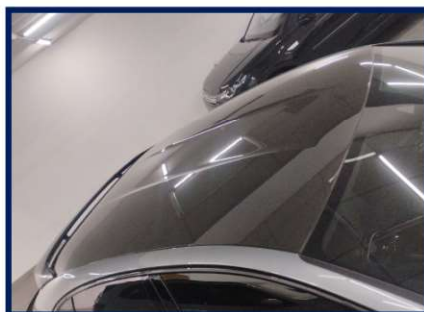
| FOLHA DO TETO . : | SEM AVARIAS APARENTES (ÁREA VISÍVEL) |
