## APRESENTAÇÃO

NO. LAUDO: [REDACTED]  
DATA DE VISTORIA: 17/07/2026 09:51  
UNIDADE: GOIANIA - JARDIM AMERICA  
PRESTADOR DE SERVIÇO: [REDACTED]  
CNPJ: [REDACTED]  
CLIENTE CONTRATANTE: [REDACTED]

MARCA: HYUNDAI  
MODELO: CRETAITA COMFORT  
COR: PRATA  
ANO FABRICAÇÃO: 2023  
ANO MODELO: 2024  
PLACA: [REDACTED]  
RENAVAM: [REDACTED]  
KM: 52708  
COMBUSTÍVEL: FLEX

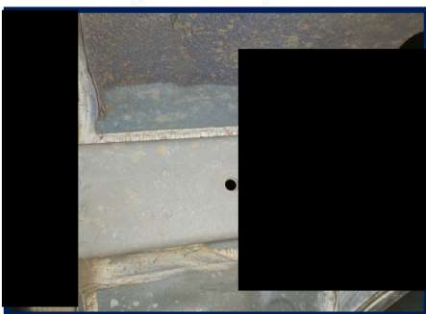
Longarina traseira/direita

| LONGARINA TRASEI. DIR. : | SEM AVARIAS APARENTES |

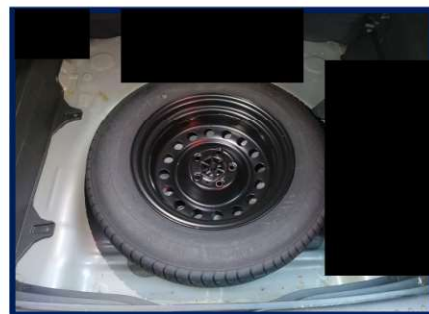
Assoalho Int. Portamalas

| ASSOALHO DO PORTAMALAS / CAÇAMBA . : | SEM AVARIAS APARENTES (ÁREA VISÍVEL) |
