# VISTORIA CAUTELAR

Modelo:  
**PAJERO**

Data da vistoria:  
**08/06/2026**

Fabricante:  
**MITSUBISHI**

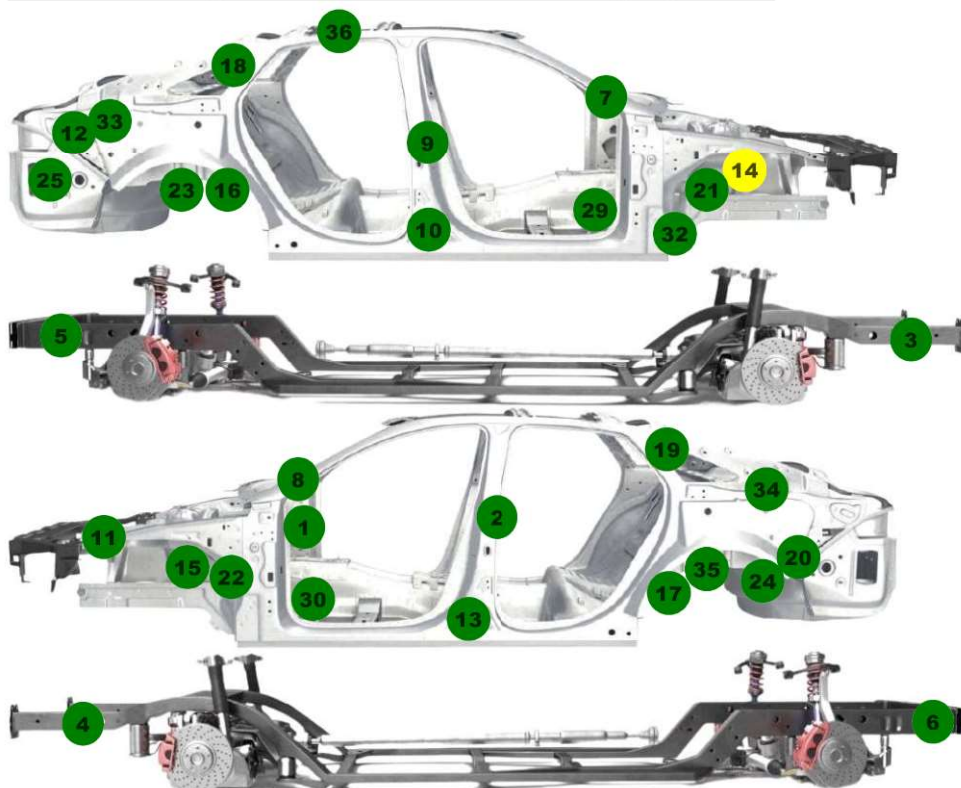
### TORRE DE AMORTECEDOR DIANTEIRA DIREITA

- Torre do amortecedor dianteiro direito com pequeno trinco

### alma para-choque dianteiro

- Alma do para-choque dianteiro com pequeno amassado
