## SITUAÇÃO GERAL

APROVADO

NO. LAUDO: [REDACTED]  
DATA DE VISTORIA: 30/01/2026 14:57  
UNIDADE: VILA IZABEL  
PRESTADOR DE SERVIÇO: [REDACTED]  
CNPJ: [REDACTED]  
CLIENTE CONTRATANTE: [REDACTED]

MARCA: LAND ROVER  
MODELO: I/LR ROVER TDV6 VOGUE  
COR: CINZA  
ANO FABRICAÇÃO: 2013  
ANO MODELO: 2014  
PLACA: [REDACTED]  
RENAVAM: [REDACTED]  
KM: 94902  
COMBUSTÍVEL: DIESEL

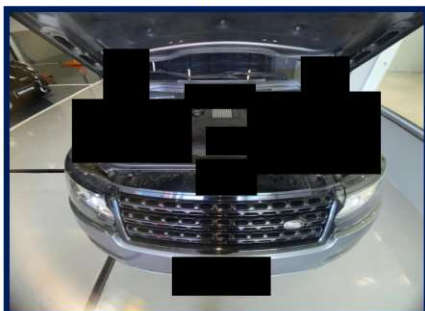
Câmbio

NUMERAÇÃO OBSTRUÍDA (ITEM EXCLUÍDO DO PARECER)

NÃO POSSUI CADASTRO NA BIN

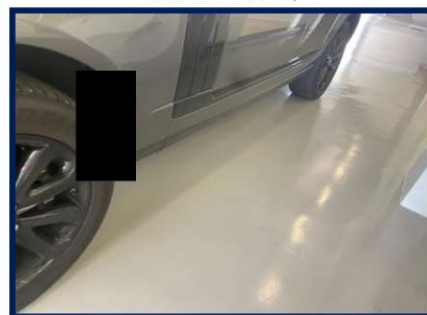
Caixa De Ar Esq

| CAIXA DE AR ESQUERDA. : | SEM AVARIAS APARENTES |

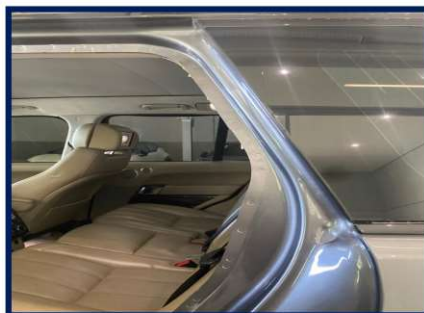
Trilho Coluna Tras. Esq

| FOLHA LAT. TRASEI. ESQ. : | REPARADO |

FOLHA LATERAL ESQUERDA REPARADA.

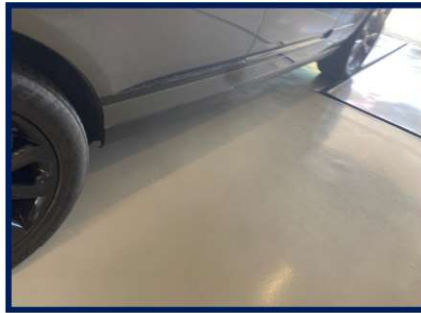
CAIXA DE AR DIR.

| CAIXA DE AR DIREITA. : | SEM AVARIAS APARENTES |
