## SITUAÇÃO GERAL

**APROVADO**

| UNIDADE: | VILA CARRÃO |

| MODELO: | Q3 2.0 TFSI |

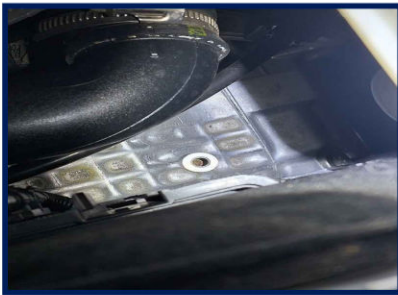
Câmbio

NUMERAÇÃO OBSTRUÍDA (ITEM EXCLUÍDO DO PARECER)  
NÃO POSSUI CADASTRO NA BIN

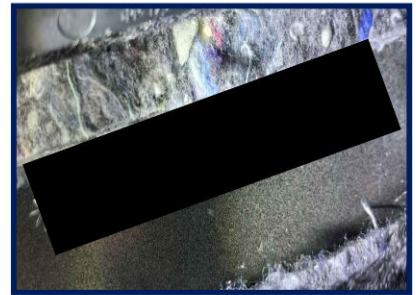
Chassi

DENTRO DOS PADRÕES HABITUAIS DO FABRICANTE  
REGIÃO ÍNTEGRA

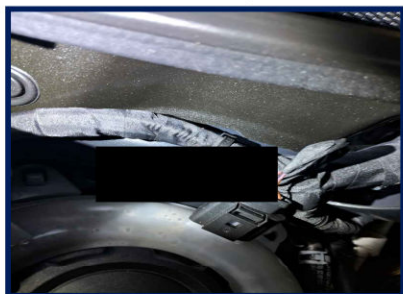
Torre amort diant/direita

| TORRE DO AMORTECEDOR DIANTEI. DIR.: | SEM AVARIAS APARENTES |

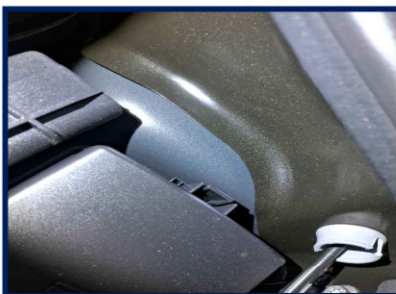
Torre amort diant/esquer

| TORRE DO AMORTECEDOR DIANTEI. ESQ.: | SEM AVARIAS APARENTES |

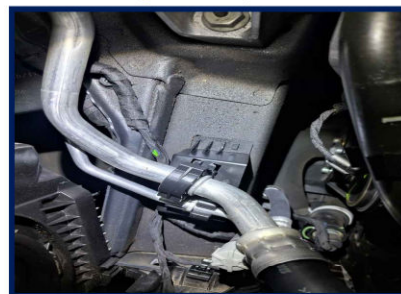
Longarina dianti/direita

| LONGARINA DIANTEI. DIR.: | SEM AVARIAS APARENTES |

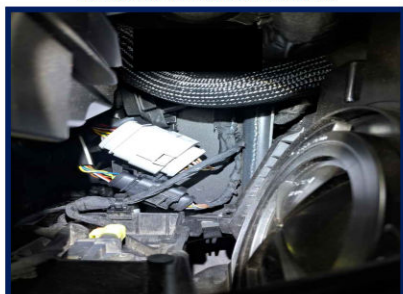
Longarina dianteira/esquerda

| LONGARINA DIANTEI. ESQ.: | SEM AVARIAS APARENTES |

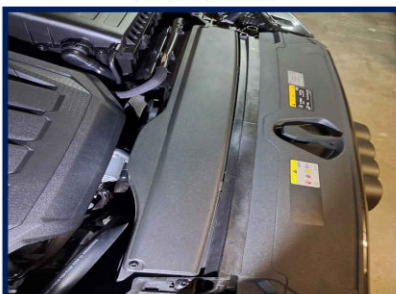
Painel Dianteiro

| PAINEL DIANT. INF./SUP. OU ALMA DO PARACHOQUE: | SEM AVARIAS APARENTES |

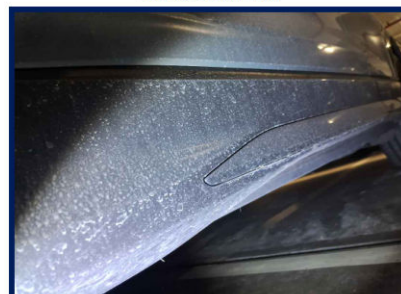
Caixa De Ar Esq

| CAIXA DE AR ESQUERDA.: | SEM AVARIAS APARENTES |

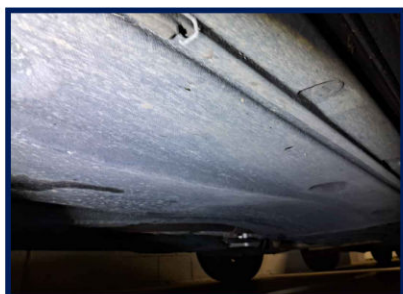
Assoalho Central

| ASSOALHO DO MONOBLOCO (HABITÁCULO, ÁREA VISÍVEL).: | SEM AVARIAS APARENTES (ÁREA VISÍVEL) |

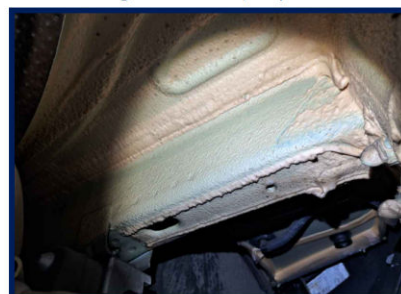
Longarina traseira/esquerda

| LONGARINA TRASEI. ESQ.: | SEM AVARIAS APARENTES |

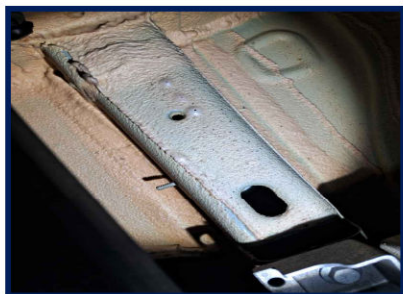
Longarina traseira/direita

| LONGARINA TRASEI. DIR.: | SEM AVARIAS APARENTES |

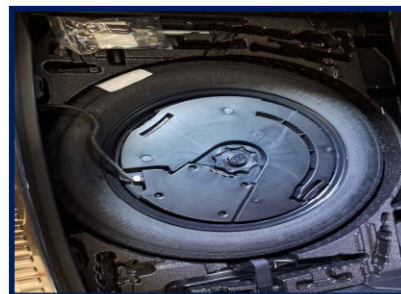
Assoalho Int. Portamalas

| ASSOALHO DO PORTAMALAS / CAÇAMBA.: | SEM AVARIAS APARENTES (ÁREA VISÍVEL) |

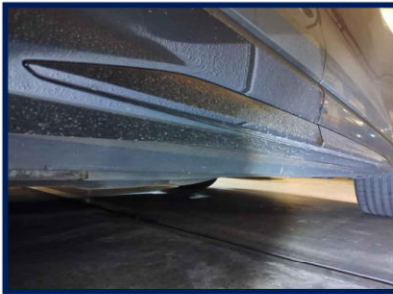
CAIXA DE AR DIR.

| CAIXA DE AR DIREITA.: | SEM AVARIAS APARENTES |
