## DADOS GERAIS:

| FABRICANTE/MARCA: | VOLVO | MODELO/VERSÃO: | IVOLVO VOLVO XC60 T8 ULTIMATE |

FOTOGRAFIAS DA VISTORIA

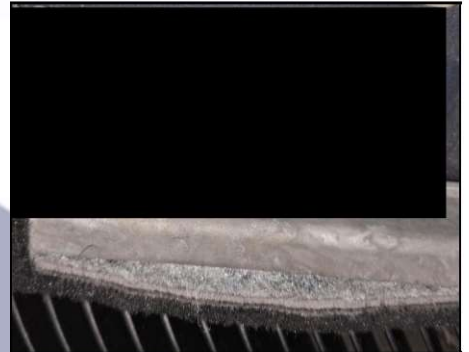
CHASSI

310-Numeração é a mesma que consta cadastrada no bin

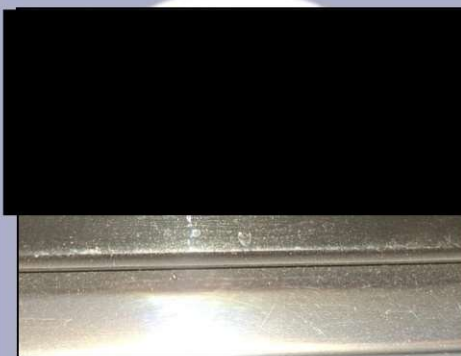
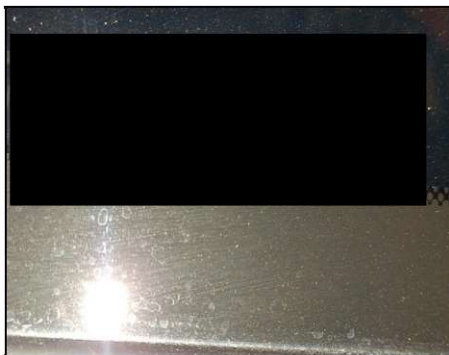
GRAVAÇÃO DO VIDRO

604-Não original/outro tipo

612-Não original/outro tipo

620-Não original/outro tipo

636-Não original/outro tipo

652-Não original/outro tipo

660-Não original/outro tipo
