PLACA [REDACTED]  
MODELO DO VEÍCULO: I/PORSCHE 911

**VISTORIA  
CERTICAR**

| DATA DE VISTORIA: | 24/07/2026 09:55 |

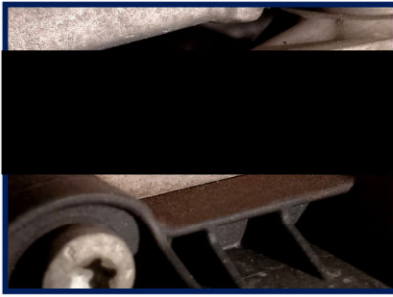
Motor

DENTRO DOS PADRÕES HABITUAIS DO FABRICANTE

É A MESMA QUE CONSTA NA BIN OU CRLV

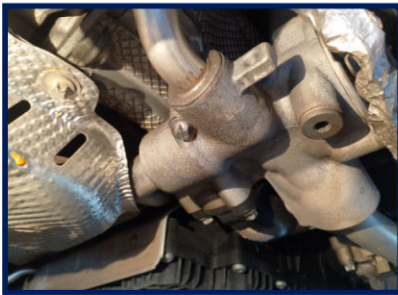
Câmbio

NUMERAÇÃO OBSTRUÍDA (ITEM EXCLUÍDO DO PARECER)

NÃO POSSUI CADASTRO NA BIN

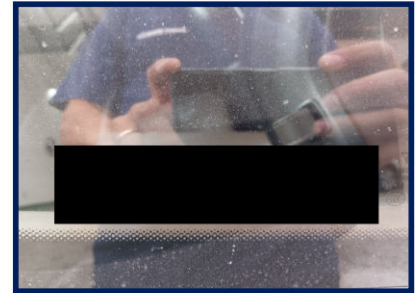
Gravação do vidro

| PARABRISA : | GRAVAÇÃO ORIGINAL / COINCIDE COM O CHASSI |

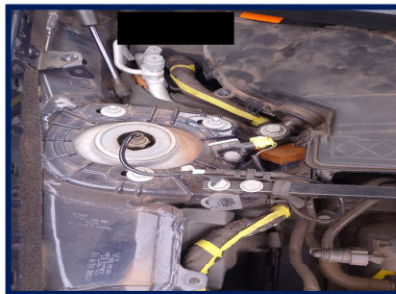
Torre amort diant/direita

| TORRE DO AMORTECEDOR DIANTEI. DIR. : | SEM AVARIAS APARENTES |

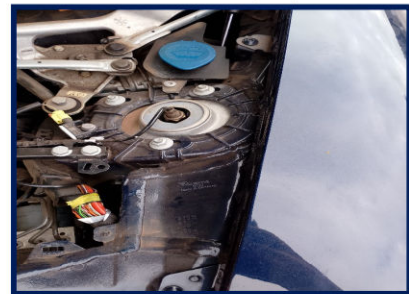
Torre amort diant/esquer

| TORRE DO AMORTECEDOR DIANTEI. ESQ. : | SEM AVARIAS APARENTES |

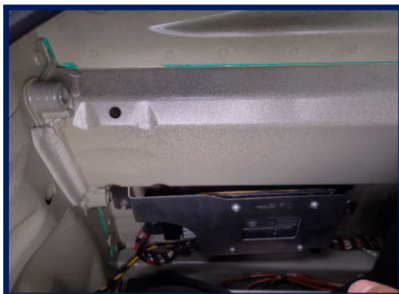
Longarina dianti/direita

| LONGARINA DIANTEI. DIR. : | SEM AVARIAS APARENTES |

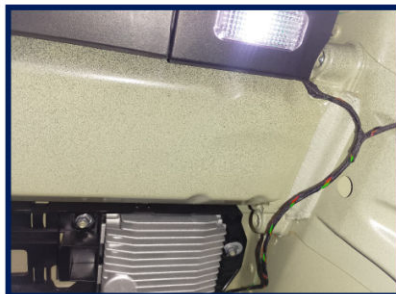
Longarina dianteira/esquerda

| LONGARINA DIANTEI. ESQ. : | SEM AVARIAS APARENTES |

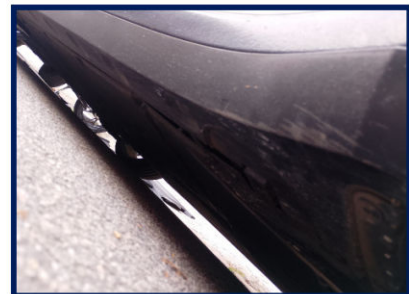
Caixa De Ar Esq

| CAIXA DE AR ESQUERDA . : | SEM AVARIAS APARENTES |

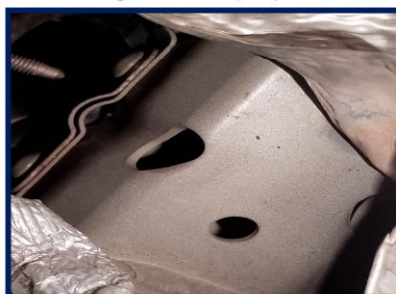
Longarina traseira/esquerda

| LONGARINA TRASEI. ESQ. : | SEM AVARIAS APARENTES |

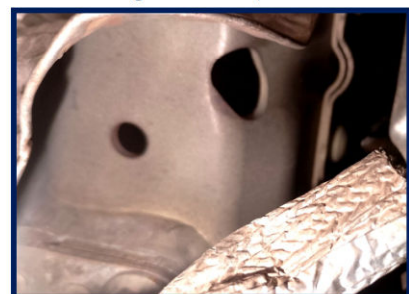
Longarina traseira/direita

| LONGARINA TRASEI. DIR. : | SEM AVARIAS APARENTES |

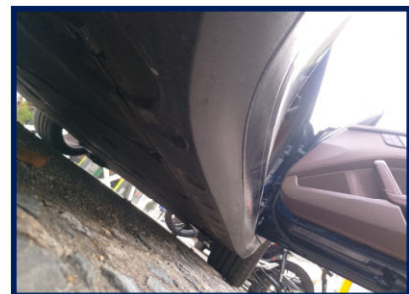
CAIXA DE AR DIR.

| CAIXA DE AR DIREITA . : | SEM AVARIAS APARENTES |

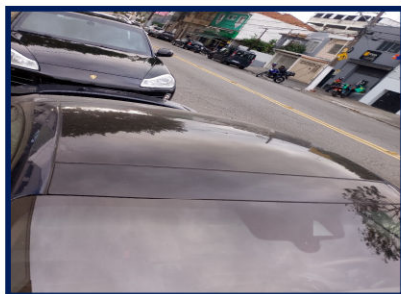
| FOLHA DO TETO . : | SEM AVARIAS APARENTES (ÁREA VISÍVEL) |
