## LAUDO DE PERÍCIA CAUTELAR

**LAND ROVER/I/LR R.R SPT 3.0 TD HSE**

**2021/ 2022 - Preta - DIESEL/ELETRICO**

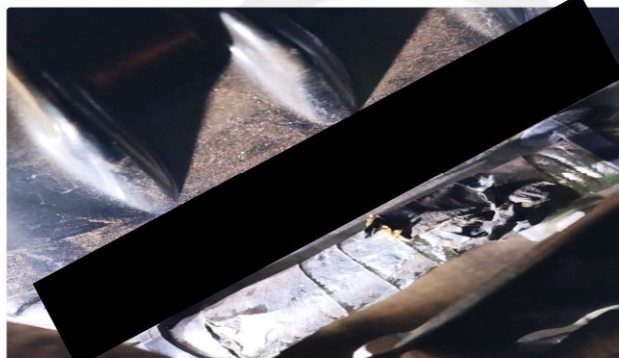
Gravação do Chassi

✓ 018 - Gravação identificadora sem vestígios aparentes de adulteração.

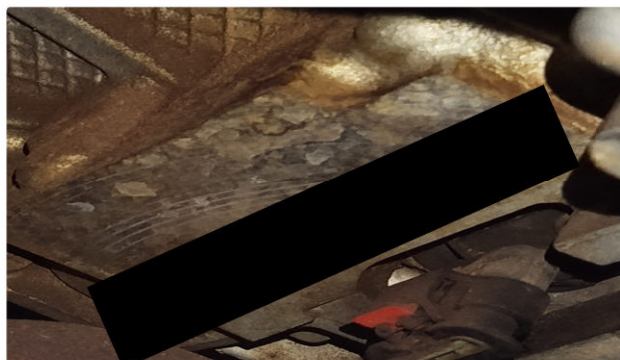
Gravação do Motor

✓ 048 - Gravação identificadora confere com os registros dos bancos de dados oficiais.  
✓ 018 - Gravação identificadora sem vestígios aparentes de adulteração.

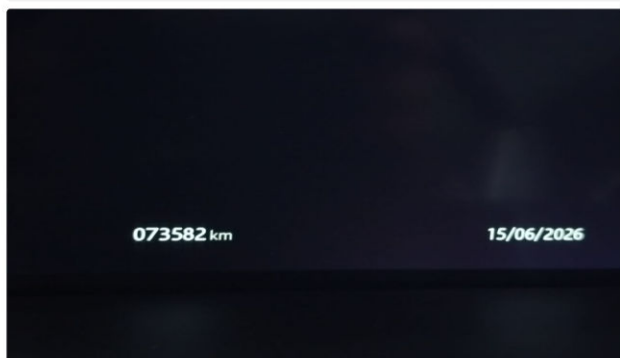
Hodômetro

✓ 249 - Registro fotografado/observado.

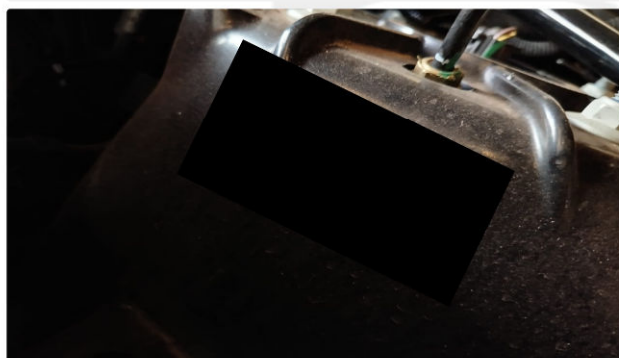
Eta/VIS

✓ 115.2 - Obstruída, sem acesso devido.

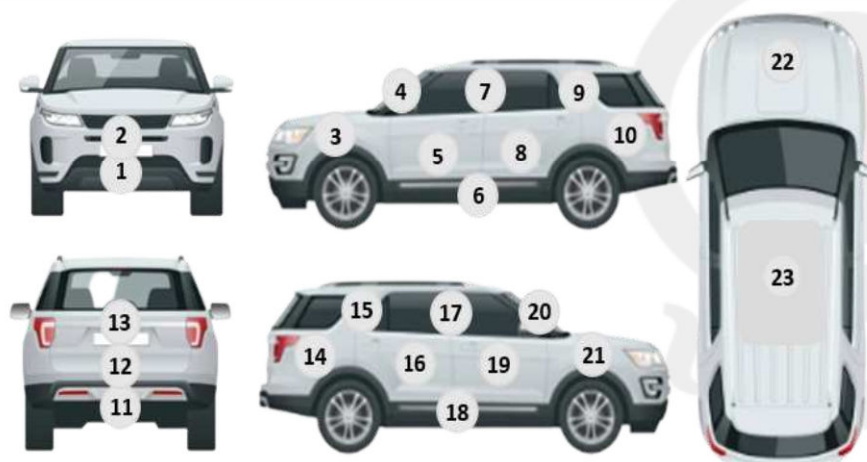
AVALIAÇÃO DE PINTURA

| | 10 - Para lama/folha lateral traseira esquerda | Repintada |
| | 11 - Envolvente/para choque traseiro/painel traseiro | Repintada |
| | 16 - Porta traseira direita | Repintada |

Faz necessário informar que no ato da perícia o veículo apresentou reparos de funilaria e pintura no para-choque traseiro, folha lateral traseira esquerda e porta traseira esquerda, capô, para-choque dianteiro, para-lama dianteiro direito e esquerdo.

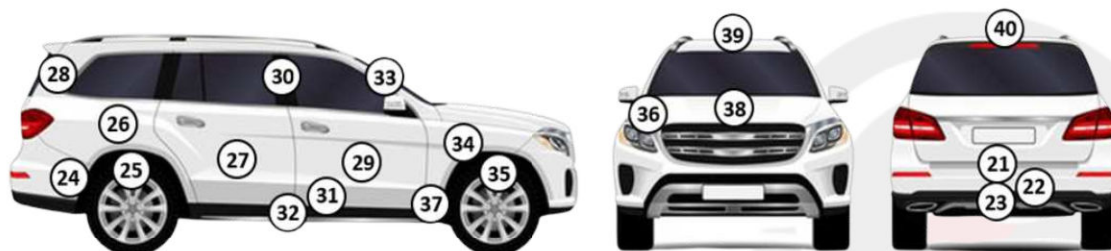
AVALIAÇÃO ESTRUTURAL

| 27 - Porta traseira direita | Reparado |
