## LAUDO DE VISTORIA CAUTELAR

**PORSCHE/I/PORSCHE 911 TARGA 4GTS**

**2024/ 2024 - Cinza - Gasolina**

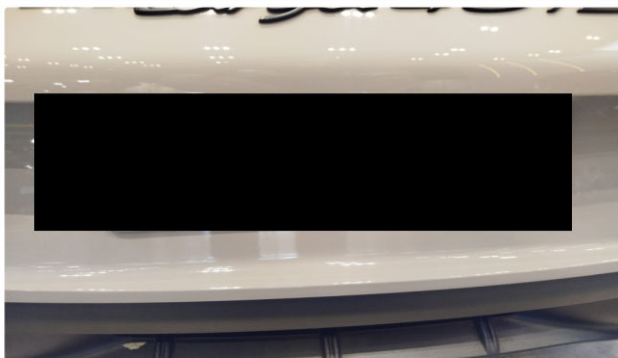
Placas (PIV)

✓ 208 - Sem vestígios de irregularidades.

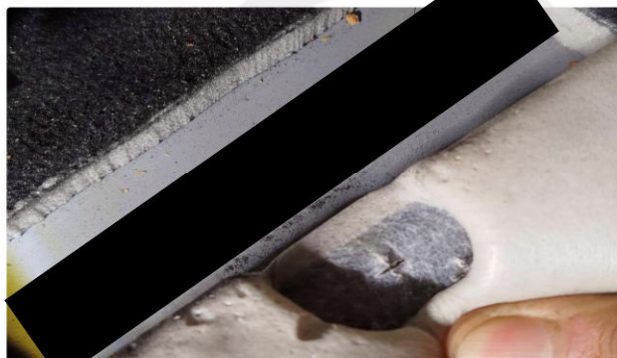
Gravação do Chassi

✓ 018 - Gravação identificadora sem vestígios aparentes de adulteração.

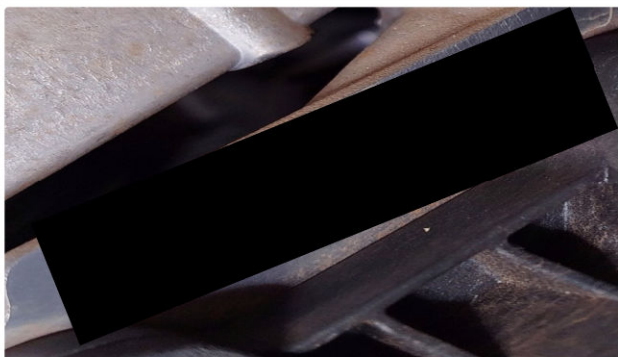
Gravação do Motor

✓ 048 - Gravação identificadora confere com os registros dos bancos de dados oficiais.  
✓ 018 - Gravação identificadora sem vestígios aparentes de adulteração.

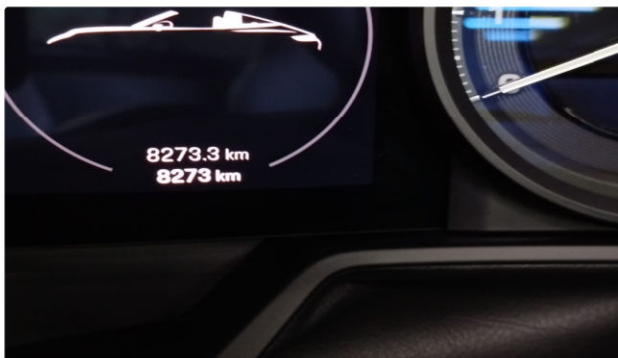
Hodômetro

✓ 249 - Registro fotografado/observado.
