# RELATÓRIO DE VISTORIA CAUTELAR

Unidade: Evydhence Mooca

| Marca/Modelo:<br>I GWM Haval H6 PHEV 19 | Combustível:<br>HIBRIDO PLUG-IN | Placa: | Data Emissão CRLV:<br>08/04/2026 |

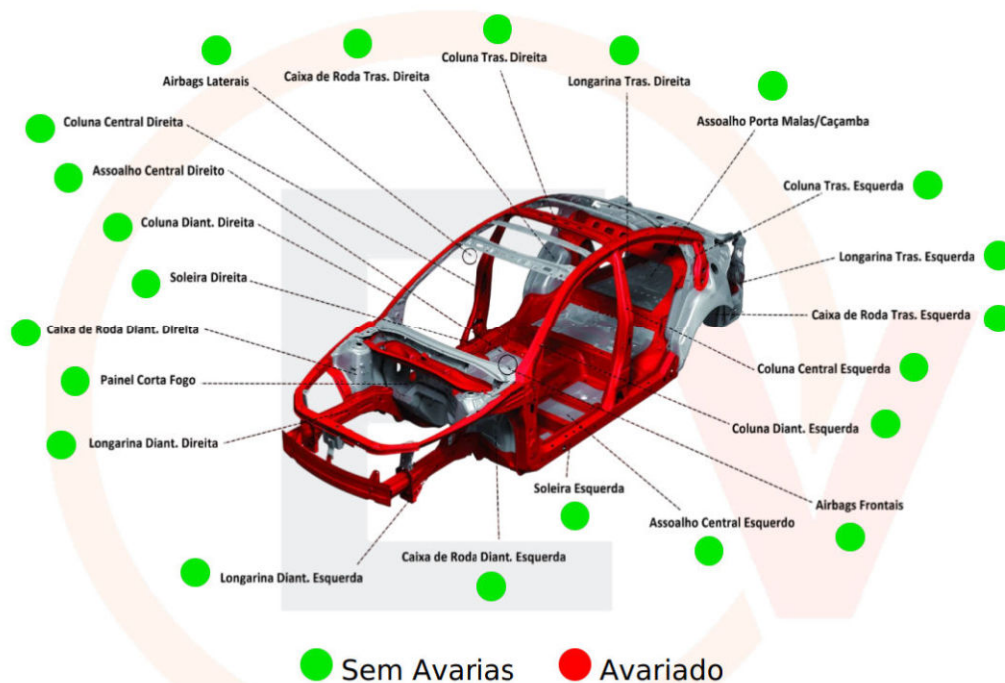
**CONFORME O PREVISTO NOS ANEXOS I À IV DA RESOLUÇÃO 810/2020 DO CONTRAN, ESTE VEÍCULO APRESENTA SUA ESTRUTURA: ÍNTEGRA, NÃO EXIBINDO REPAROS QUE DENOTEM A OCORRÊNCIA DE EMBATE RELEVANTE.**
