CHECKMAT BUTANTA CNPJ 11.209.751/0001-39

| MITSUBISHI I/MMC ECLIPSE CR HPESAWD | GASOLINA | | |
| 118285 | | 2021 / 2022 | |

## Informações coletadas no veículo no ato da vistoria

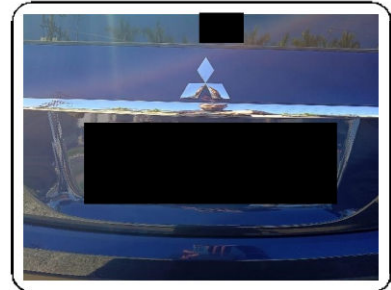
Placa

| CONDIÇÃO DA PLACA:<br>Placa e tarjeta em conformidades (OK). | VIDRO DA PORTA TRASEIRA ESQUERDA:<br>Original/Dentro do padrão |

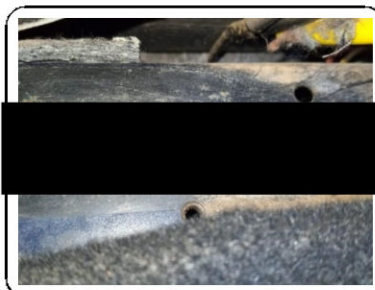
Chassi

| CONDIÇÃO DO NÚMERO DO CHASSI:<br>Numeração dentro dos padrões do fabricante. | VIDRO TRASEIRO (VIGIA):<br>Original/Dentro do padrão |

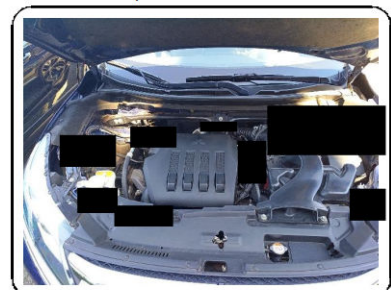
Compartimento do Motor

| DO COMPARTIMENTO DO MOTOR:<br>Original | VIDRO DA LATERAL TRASEIRA DIREITA:<br>Original/Dentro do padrão |
