NO. LAUDO: [REDACTED]  
DATA DE VISTORIA: 24/07/2026 09:52  
UNIDADE: TAUBATÉ  
PRESTADOR DE SERVIÇO: [REDACTED]  
CNPJ: [REDACTED]  
CLIENTE CONTRATANTE: [REDACTED]

MARCA: PORSCHE  
MODELO: PORSCHE MACAN S  
COR: PRETA  
ANO FABRICAÇÃO: 2022  
ANO MODELO: 2022  
PLACA: [REDACTED]  
RENAVAM: [REDACTED]  
KM: 46130  
COMBUSTÍVEL: GASOLINA

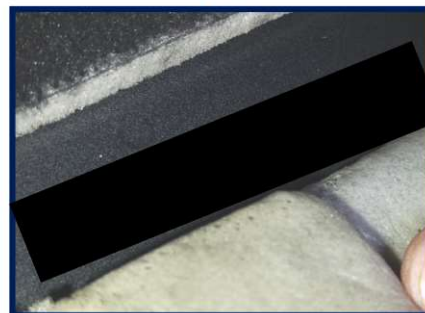
Chassi

DENTRO DOS PADRÕES HABITUAIS DO FABRICANTE

REGIÃO ÍNTEGRA

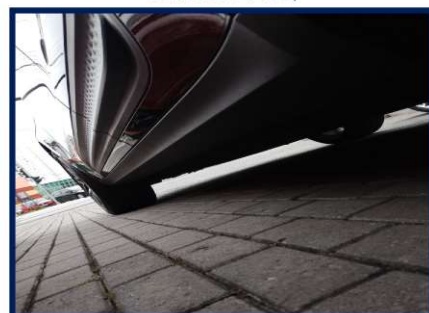
Caixa De Ar Esq

| CAIXA DE AR ESQUERDA . : | SEM AVARIAS APARENTES |

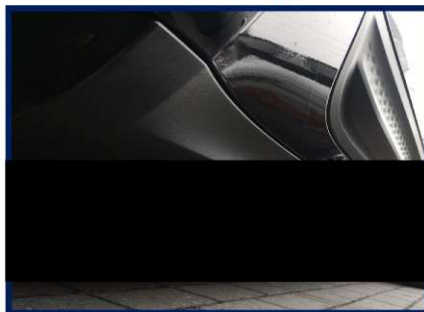
CAIXA DE AR DIR.

| CAIXA DE AR DIREITA . : | SEM AVARIAS APARENTES |
