## DADOS GERAIS:

## DADOS DO VEÍCULO:

| FABRICANTE/MARCA: | JEEP | MODELO/VERSÃO: | JEEP/COMPASS LONGITUDE D |

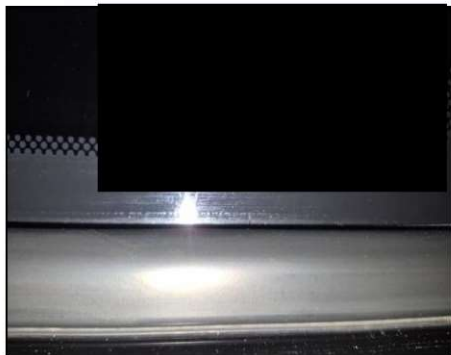
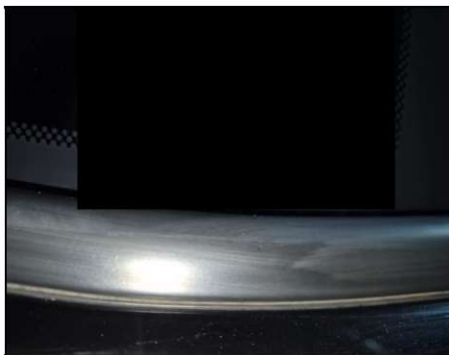
604-Não original/outro tipo

612-Não original/outro tipo

620-Não original/outro tipo

636-Não original/outro tipo

652-Não original/outro tipo

660-Não original/outro tipo
